საქართველოს ტექნიკური უნივერსიტეტი

საპონტეინერო სპორტული ფიზიკამთავრობით 20<sup>1</sup> და 40<sup>1</sup>

$20^i$  და  $40^i$  საკონტეინერო სპრედერების დიოთონკონსტრუქციის

ტექნიკური მდგომარეობის გამოკვლევის აქტები

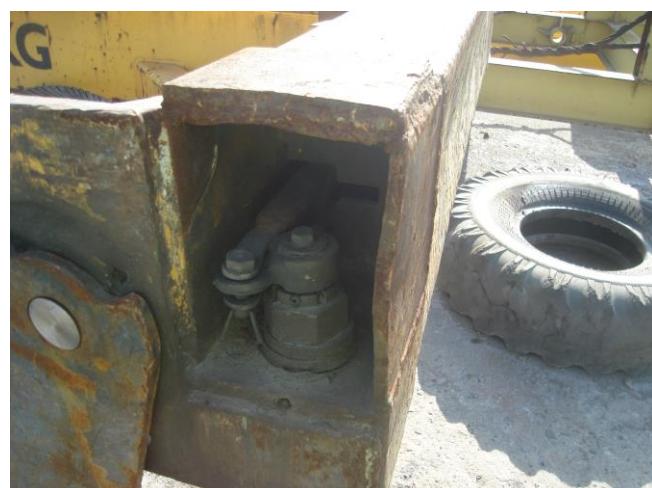
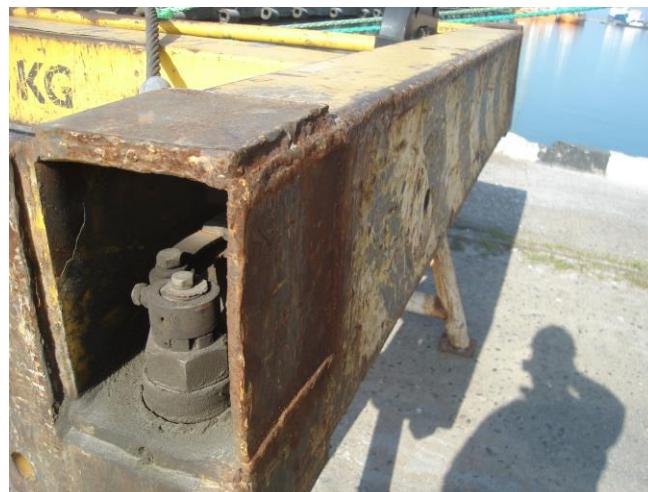
1. ლითონკონსტრუქციის მდგომარეობის გამოკვლევამ აჩვენა შემდეგი: ბზარები შენადუდ ნაკერებში, შენადუდი ნაკერების მიმდებარე ზონებში და ძირითად ლითონში გამოვლინდა (სურ. 2, 3);
2. სატაცი მექანიზმი – ნორმალურ მდგომარეობაშია;
3. საერთო დეფორმაციები – არ შეინიშნება;
4. ადგილობრივი დეფორმაციები – არ შეინიშნება;
5. ლითონკონსტრუქციის კოროზია – არ შეინიშნება;
6. შეღებვის ხარისხი – შესაღებია;

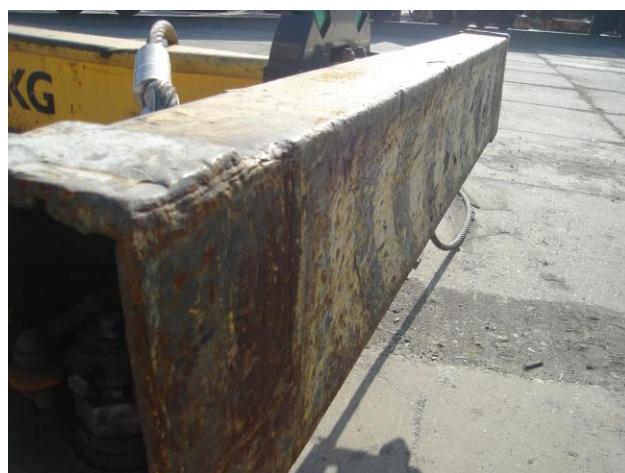
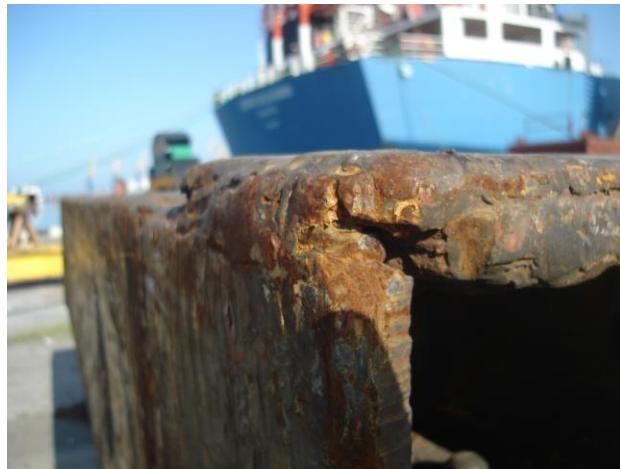
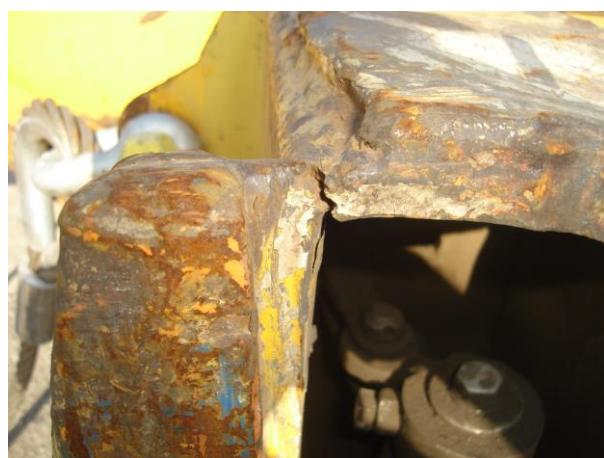
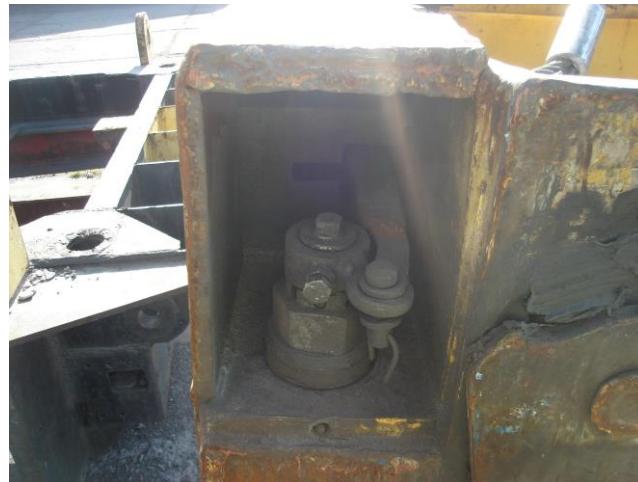
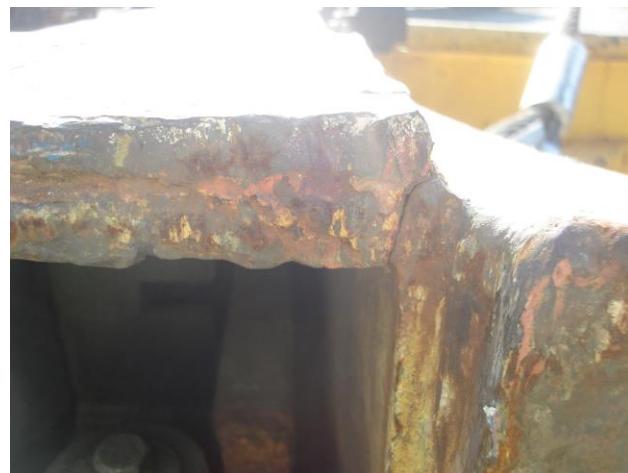
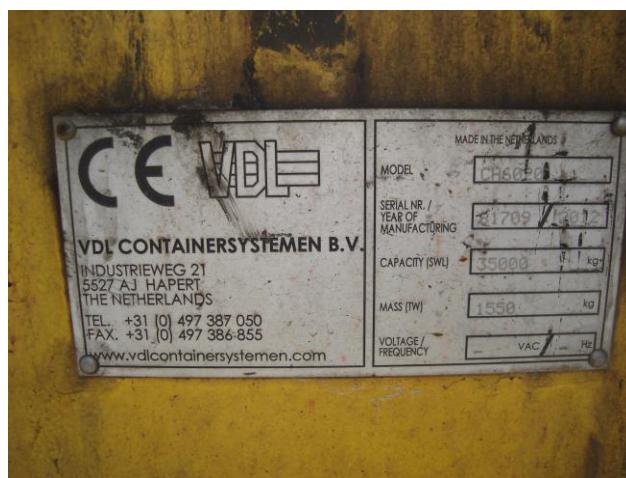
1. ლითონკონსტრუქციის მდგომარეობის გამოკვლევამ აჩვენა შემდეგი: ბზარები შენადუდ ნაკერებში გამოვლინდა განივი ძელების ტორსულ ზედაპირზე მე-2 (სურ. 5-10) მე-2 და მე-4 წერტილებში (სურ. 5-10). შენადუდი ნაკერების მიმდებარე ზონებში და ძირითად ლითონში ბზარები არ გამოვლინდა;
2. სატაცი მექანიზმი – ნორმალურ მდგომარეობაშია;
3. საერთო დეფორმაციები – არ შეინიშნება;
4. ადგილობრივი დეფორმაციები – B განივ დერძზე დეფორმაციის სიდიდე 20 მმ, A განივ დერძზე დეფორმაციის სიდიდე 18 მმ (სურ. 5);

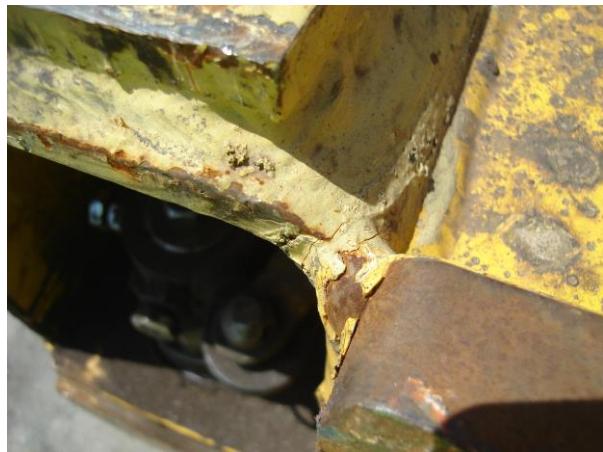
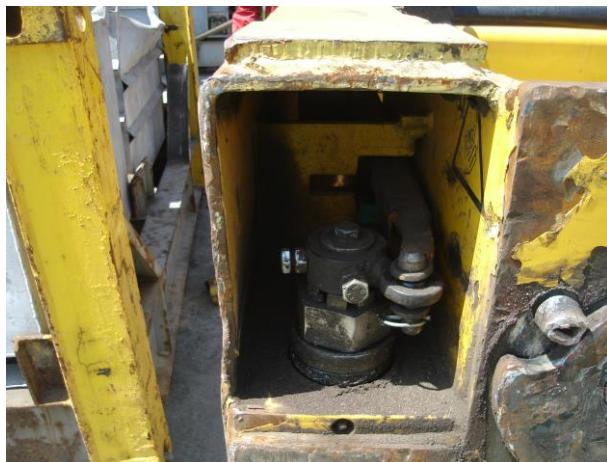
1. ლითონგონსტრუქციის მდგომარეობის გამოკვლევამ აჩვენა შემდეგი: ბზარები შენადუდ ნაკერებში, შენადუდი ნაკერების მიმდებარე ზონებში და ძირითად ლითონში გამოვლინდა (სურ. 16, 17).
2. სატაცი მექანიზმი – ნორმალურ მდგომარეობაშია;
- 3.. საერთო დეფორმაციები – არ შეინიშნება;
4. ადგილობრივი დეფორმაციები – B განივ ძელზე დეფორმაციის სიდიდე 15 მმ (სურ. 12, 13), A განივ დერძზე დეფორმაციის სიდიდე 12 მმ (სურ. 14, 15, 18-26);
5. ლითონგონსტრუქციის კოროზია – არ შეინიშნება;

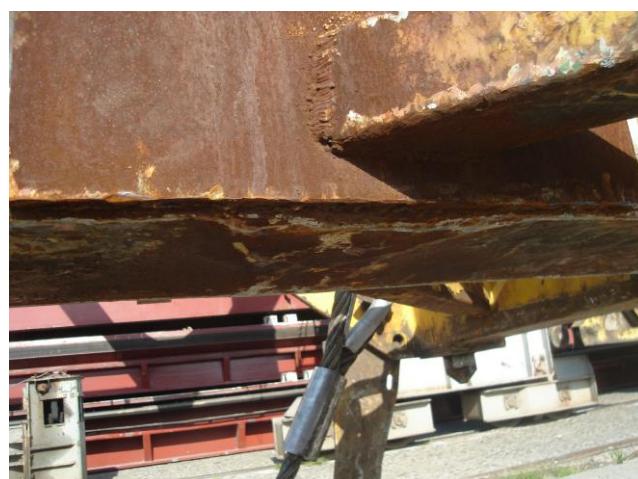
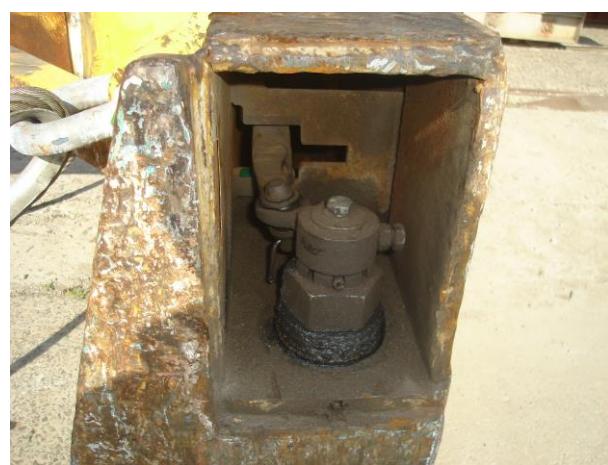
ბზარები დაფიქსირებულია A განივი ძელის 1 და მე-2 ტორსული ზედაპირების ზედა შიდა კუთხეებში (სურ. 30-34, 39);

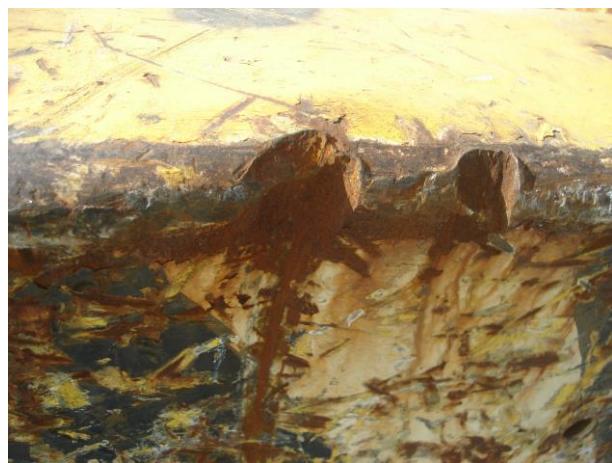
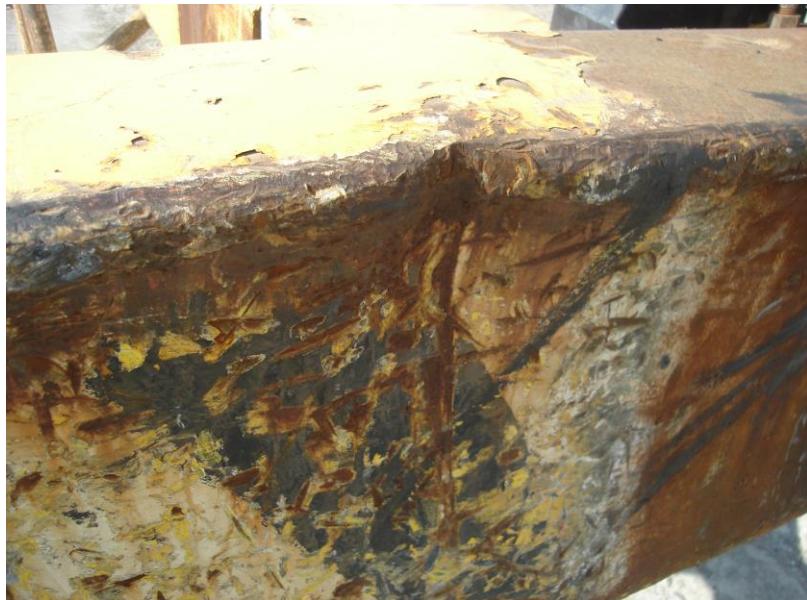
2. სატაცი მექანიზმი – ნორმალურ მდგომარეობაშია;
3. საერთო დეფორმაციები – არ შეინიშნება;
4. ადგილობრივი დეფორმაციები – შეინიშნება A და B განივ ძელებზე (სურ. 35-38). დეფორმაციის სიდიდე A ძელზე 45 მმ და დეფორმირებულ კედელზე დამატებითი ნაჭდევია, სიღრმით 12მმ. ასეთივე მდგომარეობაა B განივ ძელზე. კედლის დეფორმაციის სიდიდე 40 მმ. დეფორმირებულ კედელზე დამატებითი ნაჭდევია, სიღრმით 18მმ;
5. ლითონებრუნვების კოროზია – არ შეინიშნება;
6. შედებვის ხარისხი – შესაღებია;

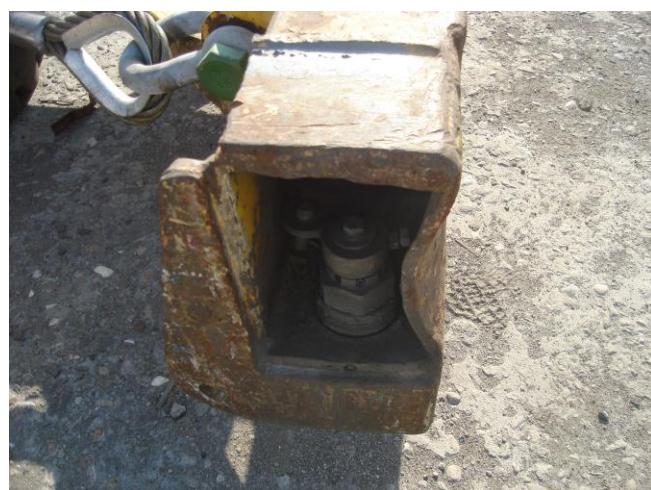
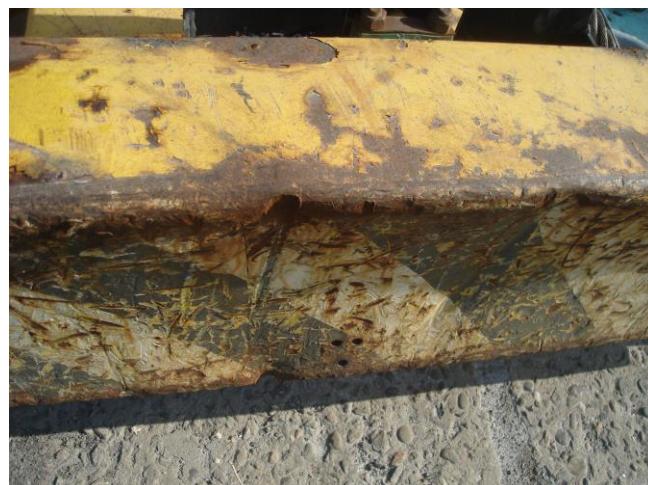
2. სატაცი მექანიზმი – ნორმალურ მდგომარეობაშია;
3. საერთო დეფორმაციები – არ შეინიშნება;
4. ადგილობრივი დეფორმაციები – შეინიშნება A და B განივ ძელებზე (სურ. 41-43). დეფორმაციის სიდიდე A ძელზე 20 მმ. ასეთივე მდგომარეობაა B განივ ძელზე. კედლის დეფორმაციის სიდიდე 40 მმ. დეფორმირებულ კედელზე დამატებითი ნაჭდევია, სიღრმით 16 მმ; დეფორმირებულია განივი ძელების სამი ერთეული ტორსული ზედაპირის კედელი (სურ. 41, 43, 44). დეფორმაციის სიდიდე მერყეობს 40-70 მმ-მდე;
5. ლითონგონსტრუქციის კოროზია – არ შეინიშნება;
6. შედებვის ხარისხი – შესაღებია;

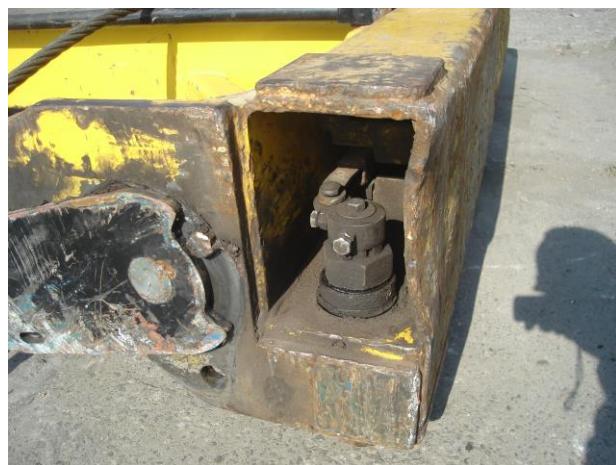
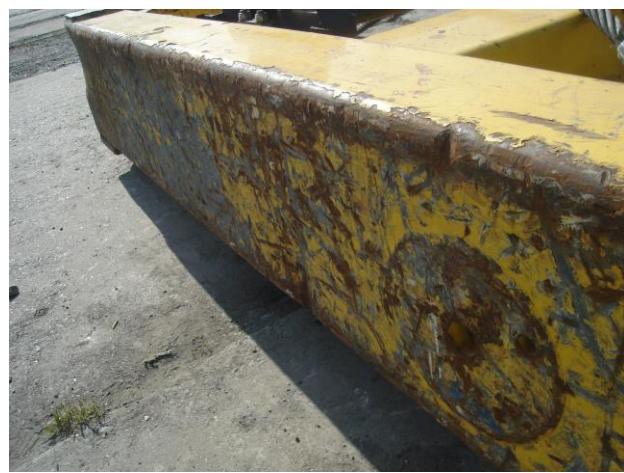
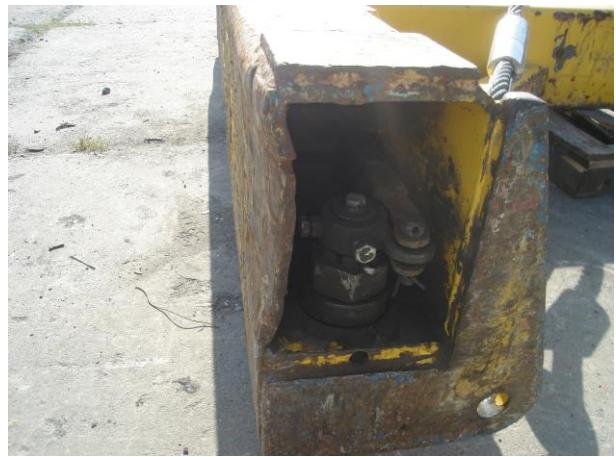
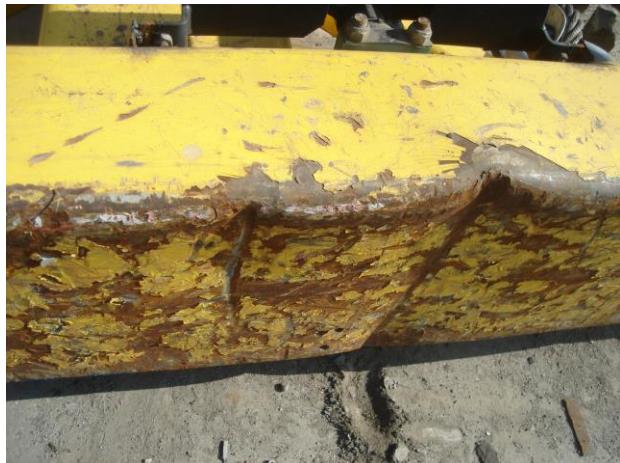
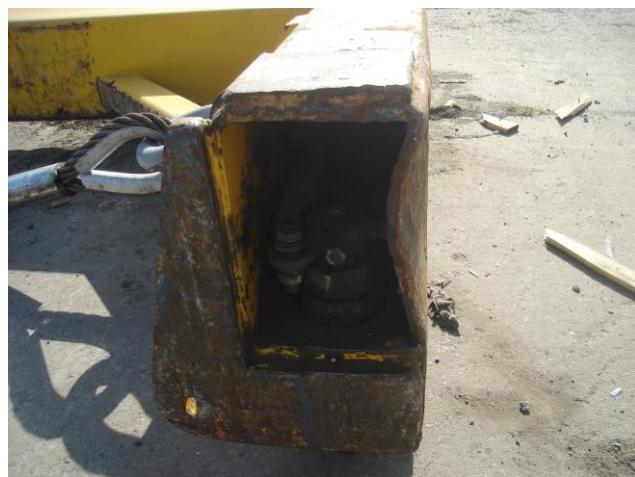
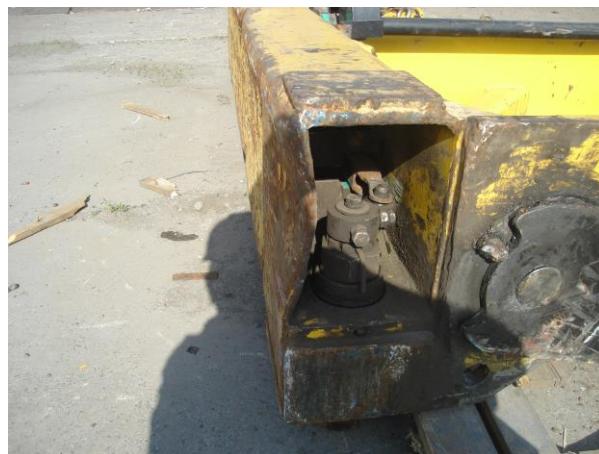
3. საერთო დეფორმაციები – არ შეინიშნება;
4. ადგილობრივი დეფორმაციები – შეინიშნება A და B განივ ძელებზე (სურ. 47-49). დეფორმაციის სიდიდე A ძელზე 20 მმ. B განივ ძელზე კედლის დეფორმაციის სიდიდე 20 მმ. დეფორმირებულ კედელზე დამატებითი ნაჭდევია, სიღრმით 20 მმ;

დეფორმირებულია განივი ძელების სამი ერთეული ტორსული ზედაპირის კედელი (სურ. 47, 49, 50, 51, 52, 53, 54, 55). დეფორმაციის სიდიდე მერყეობს 10-25 მმ-მდე;

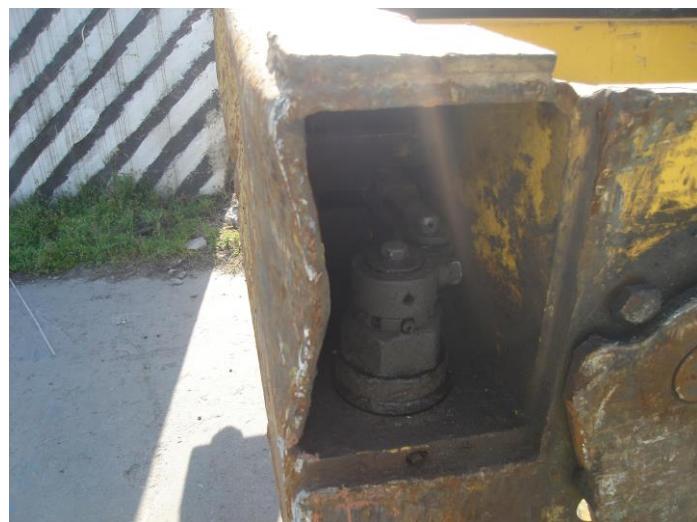
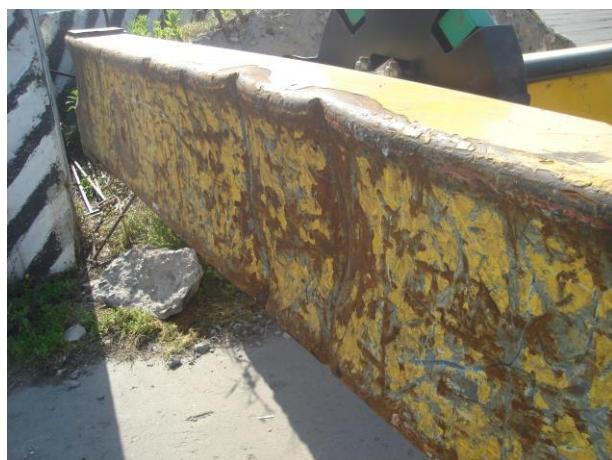
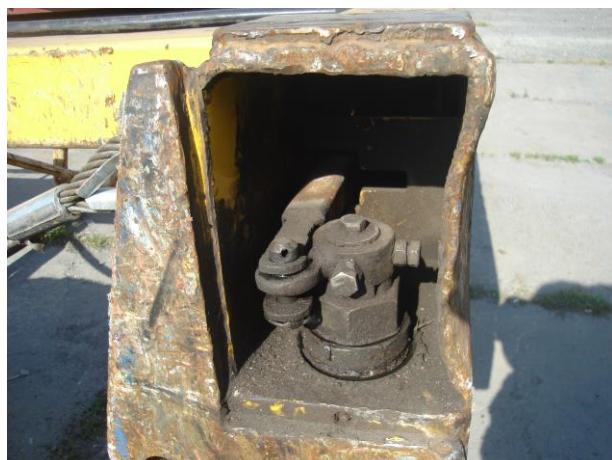
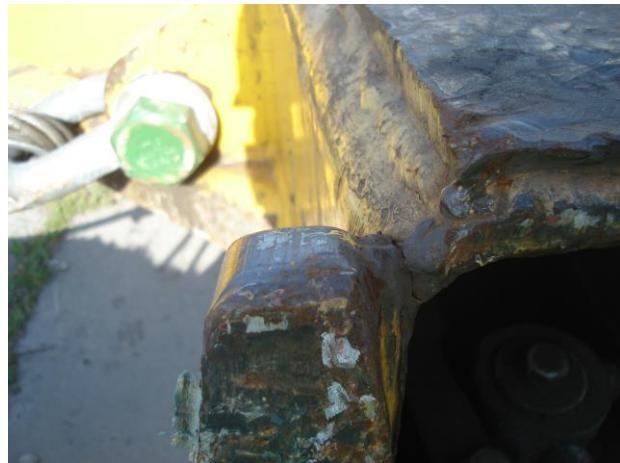
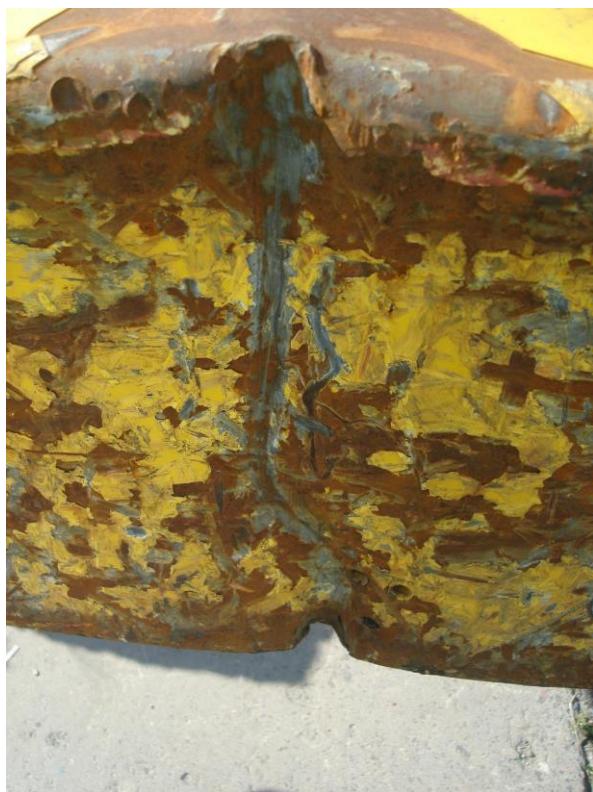
ბზარი დაფიქსირებულია A განივი ძელის მე-2 ტორსული ზედაპირების ზედაშიდა კუთხებში (სურ. 59, 60);

4. ადგილობრივი დეფორმაციები – შეინიშნება A და B განივ ძელებზე (სურ. 57-59). ადგილობრივი დეფორმაციის სიდიდე A ძელზე ნაჭდევების სახით 50-70 მმ (სურ. 57-62) B განივ ძელზე კედლის დეფორმაციის სიდიდე 5 მმ. დეფორმირებულ კედელზე დამატებითი ნაჭდევებია, სიღრმით 12 მმ (სურ. 64); დეფორმირებულია განივი ძელების ტორსული ზედაპირის კედელი (სურ. 57, 59, 63, 65). დეფორმაციის სიდიდე მერყეობს 20-40 მმ-მდე;
5. ლითონგონსტრუქციის კოროზია – არ შეინიშნება;
6. შეღებვის ხარისხი – შესაღებია;

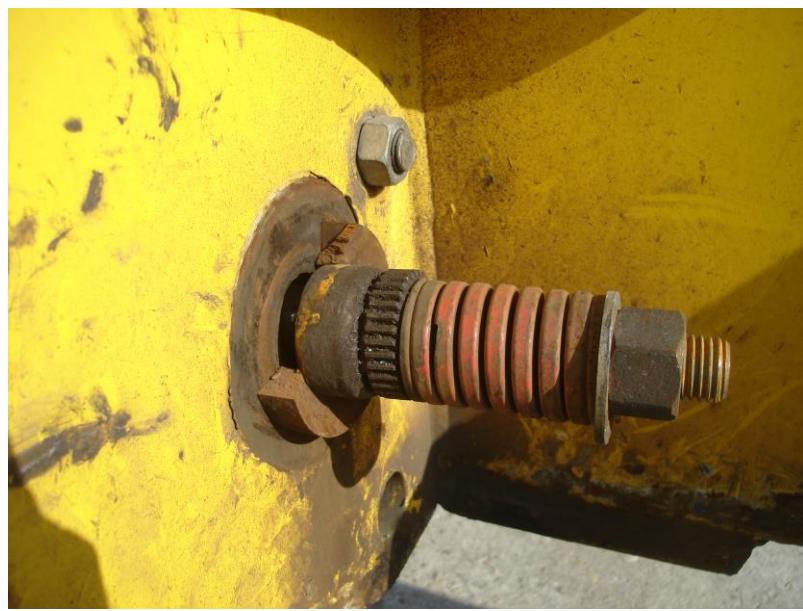
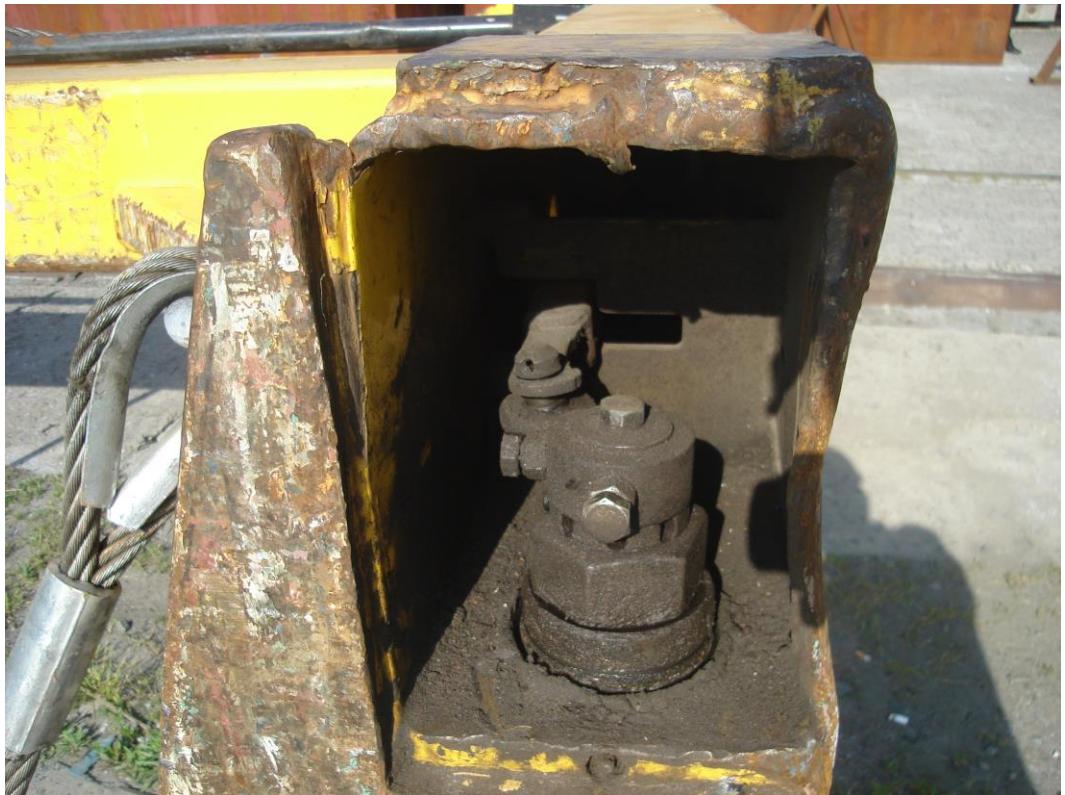
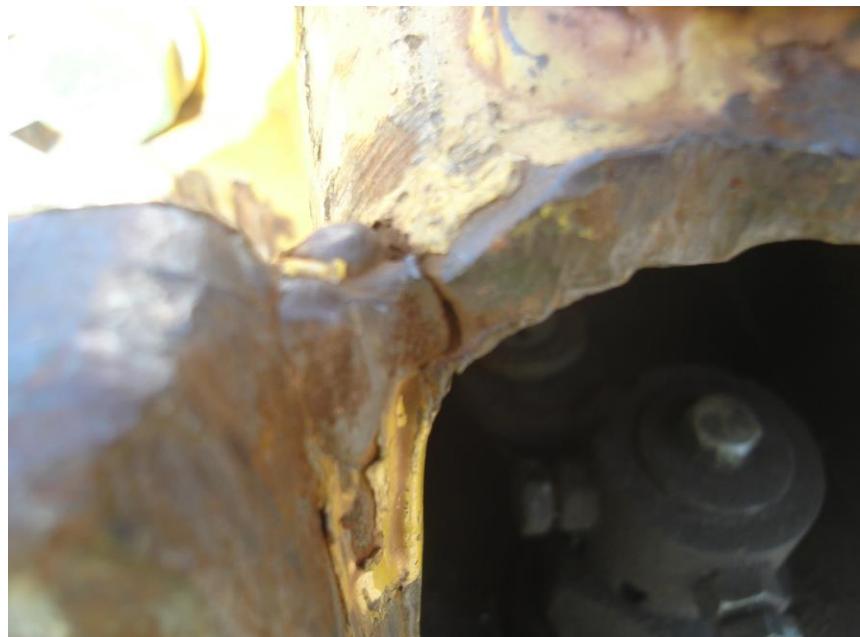
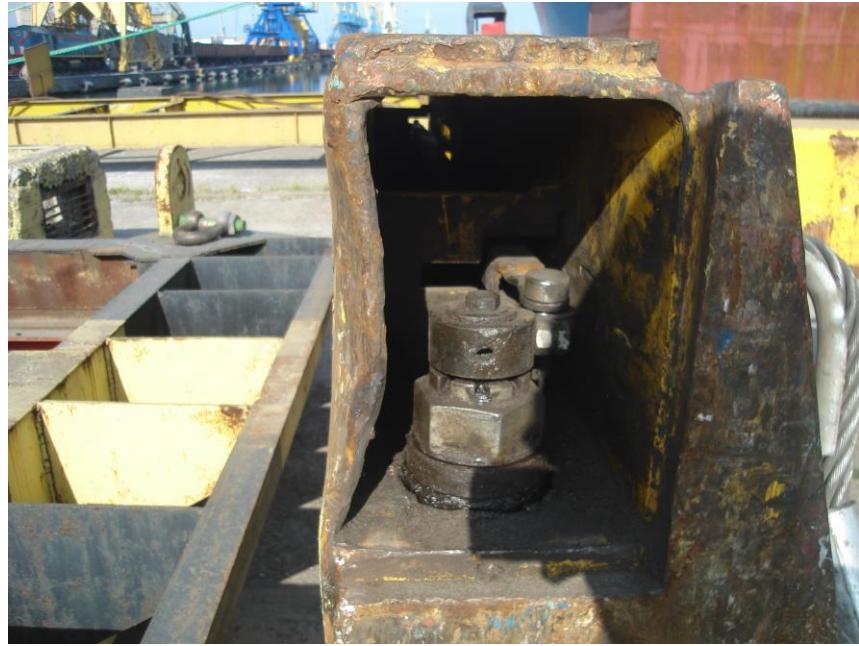
ბზარი დაფიქსირებულია A განივი ძელის მე-2 ტორსული ზედაპირების ზედა შიდა კუთხებში (სურ. 70, 71). B ძელის მე-3 წერტილში გარე მარცხენა ზედა კუთხებში უხარისხო შენადუდი ნაკერია (სურ. 71, 72). შეინიშნება შეუდუღებელი ხაზი ზომით 32 მმ;

3. საერთო დეფორმაციები – არ შეინიშნება;
4. ადგილობრივი დეფორმაციები – შეინიშნება A და B განივი ძელების (სურ. 67, 69, 70, 70, 72) ტორსულ ზედაპირებთან. დეფორმაციის სიდიდე მერყეობს 15-30 მმ; დეფორ-მირებულია განივი ძელების ტორსული ზედაპირის კედელი (სურ. 67, 69). დეფორმაციის სიდიდე მერყეობს 20-40 მმ-მდე;
5. ლითონგონსტრუქციის კოროზია – არ შეინიშნება;
6. შეღებვის ხარისხი – შესაღებია;

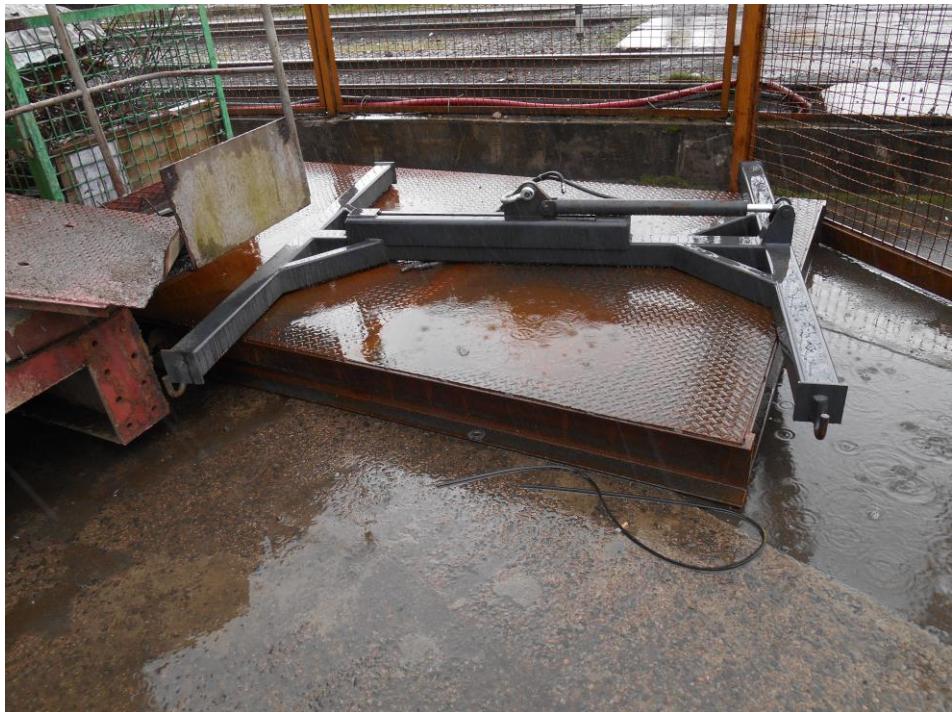
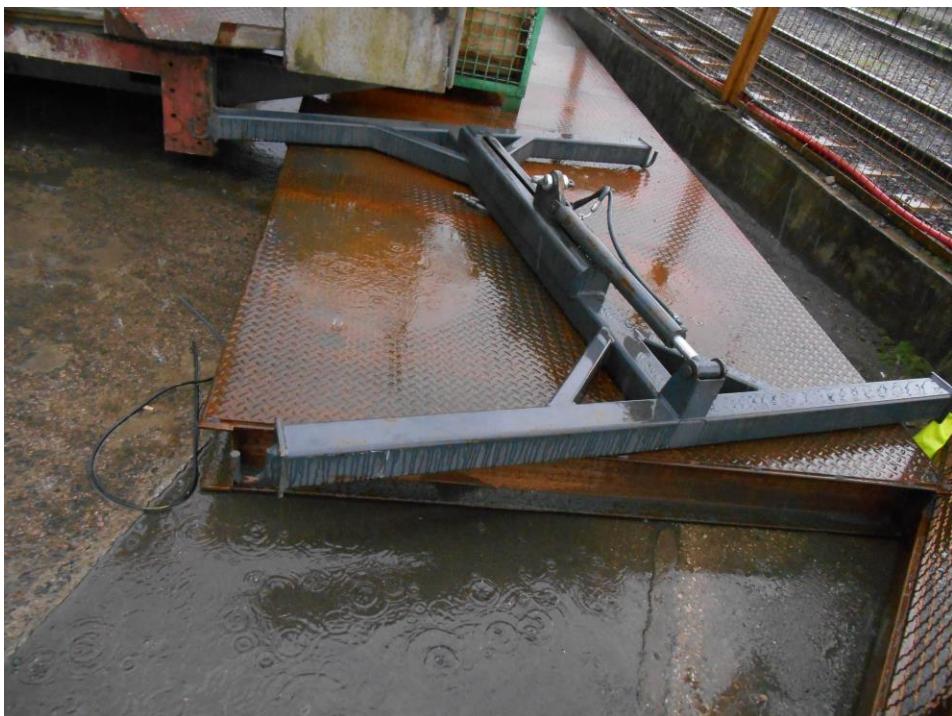
სპრედერის კონსტრუქციის დატვირთულ მდგომარეობაზე სრული წარმოდგენის მიზნით დამზადებული იქნა მისი მოდელი, სხვადასხვა სისქის დამცავი ფურცელით, კვლევა ტარდებოდა ფოთის საზღვაო ნავსადგურში (სურ. 80, 81).

ჩატარებული კვლევისას შემუშავებული იქნა სპრედერის დემპფერული კვანძის კონსტრუქცია, რომელიც წარმოადგენს სპრედერის გვერდით ძელებზე გარე მხრიდან დადუღებულ 10 მმ სისქის ფურცელს (სურ. 5), ზომით 1750x400x10. სპრედერთან ერთად დამცავი ფურცელი განიხილება, როგორც მიმდევრობით ჩართულ სიხისტეები და უზრუნველყოფს დარტყმის საწინააღმდეგო მედეგობის ამაღლებას.
