საქართველოს ტექნიკური უნივერსიტეტი

არქიტექტურული მემკვიდრეობის ძეგლთა აღდგენა-გამლიერების და
სეისმომდეგობის ამაღლების კონსტრუქციული ღონისძიებები

ავტორეფერატი

2015 წელი

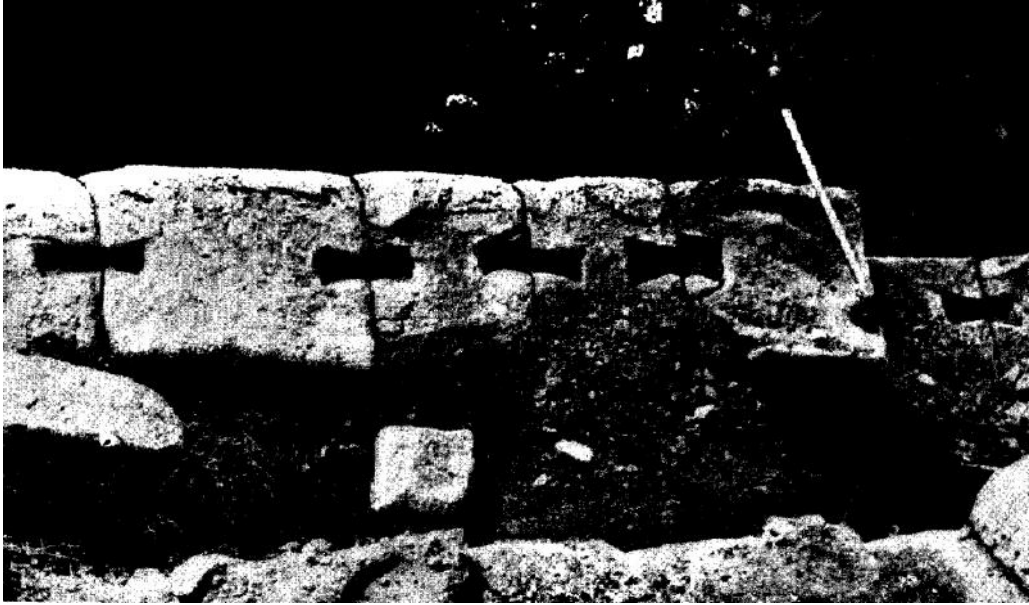
7. კედლის მშრალი წყობა „მერცხლის კუდის“ ჩაჭედვით;

ანტისეისმური ღონისძიებების მომდევნო ეტაპს უნდა წარმოადგენდეს ე.წ. „მერცხლის კუდი“, რომელშიაც უკვე ლითონი მონაწილეობს.

წყობის გადაბმის ეს წესი ჯერ კლიევ ჩვ. წელთააღრიცხვამდე II საუკუნეში გამოიყენებოდა ბაგინეთის ციხესიმაგრის აგებისას.

თითოეულ მოსაზღვრე ქვაში ამოიტვიფრებოდა, ამოითლებოდა ე.წ. „მერცხლის კული“ დაახლოებით 12 სმ სიგრძისა და 8-9 სმ სიგანისა. „ყელის“ სიგანე 5-6 სმ იყო, ხოლო სიღრმე 2-4 სმ. ზოგ შემთხვევაში ყელის სიგანე 3სმ მცირდებოდა, ასეთი მცირე ზომების სოგმანებში ხის მასალის გამოყენება შეუძლებელი იყო.

რჩებოდა 2 ვარიანტი: ან ლითონის ფირფიტის ჩადგმა, ან გაცხელებული ტყვიის ჩასხმა: „მერცხლის კულში“.

ეს წესი გამოიყენებოდა არა მარტო გრძივ ან ერთი მიმართულების კედლებში, არამედ გრძივი და განივი კედლების გადაბმისასაც.
