საგრანტო პროექტის №30/01

საბოლოო ანგარიში თემაზე:

"რუსეთის მიერ კურორტ ბორჯომის ხეობაში განხორციელებული  
ეკოციდის (2008 წელი) შედეგად წარმოქმნილი სენსიტიური უბნების  
მოწყვლადობის შეფასება და ნიადაგის დეგრადაციის საწინააღმდეგო  
ეფექტური სტრატეგიის შემუშავება"

თბილისი  
2015

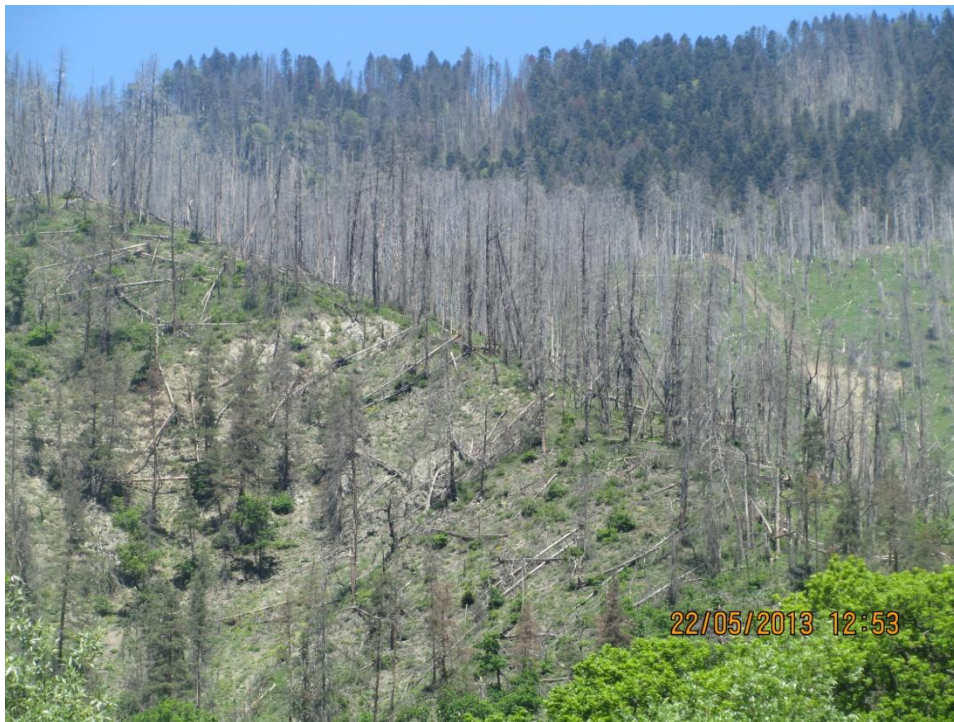
**სურ. 1. ბორჯომის ნახანძრავი მთის ფერდობი**

დაზარალებული რეგიონებიდან ჩვენი კვლევის საგანს წარმოადგენს ბორჯომის ხეობა, რადგან ეკოციდის შედეგად განადგურებული ტყის ფართობმა მარტო ამ ხეობაში 950 ჰექტარს მიაღწია (სულ საქართველოს მასშტაბით განადგურდა 1100 ჰექტარი ტყის მასივი) და სასიცოცხლო ფუნქცია შეუწყდა 290 000 მ3 ხე-ტყეს. ხანძრის შედეგად მთის ფერდობებზე მთლიანად განადგურდა მცენარეული საფარი, რის გამოც გააქტიურდა ეროზიულ-ღვარცოფული მოვლენები (იხ. სურ. 1).

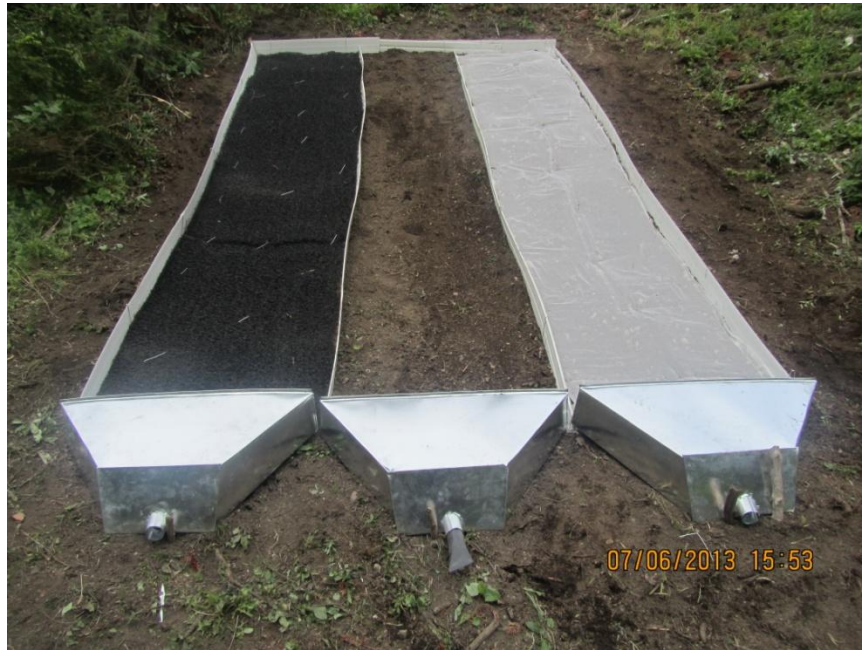
სურ. 3. საკვლევი პოლიგონის მოწყობა

შემდეგ ეტაპზე, შერჩეულ ნახანძრავ-ეროზირებულ ფერდობზე მოწყობილი იქნა ნიადაგის ეროზიის საკვლევი ინტეგრირებული პოლიგონი, რომელიც შედგება სიმეტრიულად განლაგებული, ტოლი ფართობის მქონე, 2 საცდელი და 1 საკონტროლო უბნისაგან (იხილეთ სურ. 2, 3, 4);

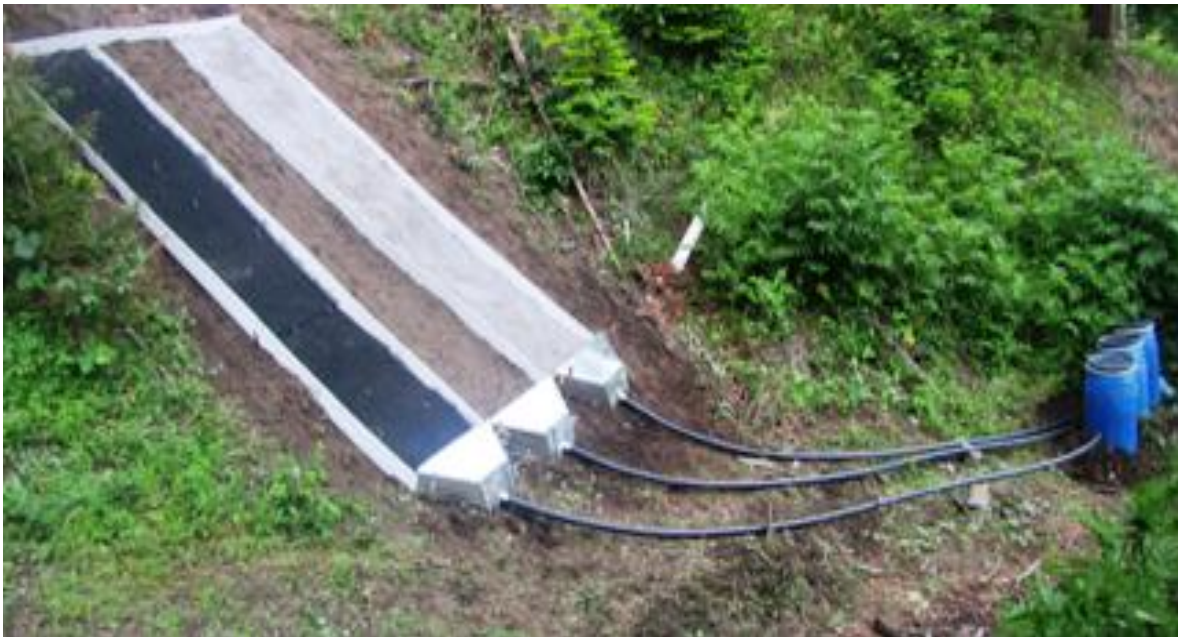
სურ. 4. საკვლევი პოლიგონის საერთო ხედი

საკვლევი ინტეგრირებული პოლიგონის I საცდელი უბნის ზედაპირზე დაფენილი იქნა გეოსინთეტიკური მასალისაგან დამზადებული, ლაბორინთისებრი სტრუქტურის მქონე გეოსალიჩა „სეკუმატი“, მასში ჩათესილი იქნა ბორჯომის ხეობაში გავრცელებული, უნიკალური ენდემური ჯიშის ბალახოვანი და ხე-ბუჩქოვანი მცენარეების თესლები.

II საცდელი უბნის ნიადაგ-გრუნტის ზედაპირზე დაფენილი იქნა ჩვენ მიერ შემოთავაზებული ნატურალური ბამბისა და მარლის შრისაგან შემდგარი ინოვაციური გეოსალიჩა „ნესგეო“, რომელთა შრეებს შორის მოთავსებული იქნა ბორჯომის ხეობაში გავრცელებული, უნიკალური ენდემური ჯიშის ბალახოვანი და ხე-ბუჩქოვანი მცენარეების თესლები, ხოლო საკონტროლო უბანზე განხორციელდა ეროზიული პროცესების დინამიკის შესწავლა (ნაღვარეების პარამეტრების ცვლილება) სხვადასხვა ინტენსიობის ნაღვეების ფორმირებისას, რისთვისაც განხორციელდა 32 ექსპერიმენტი (იხ. ცხრილი 5).

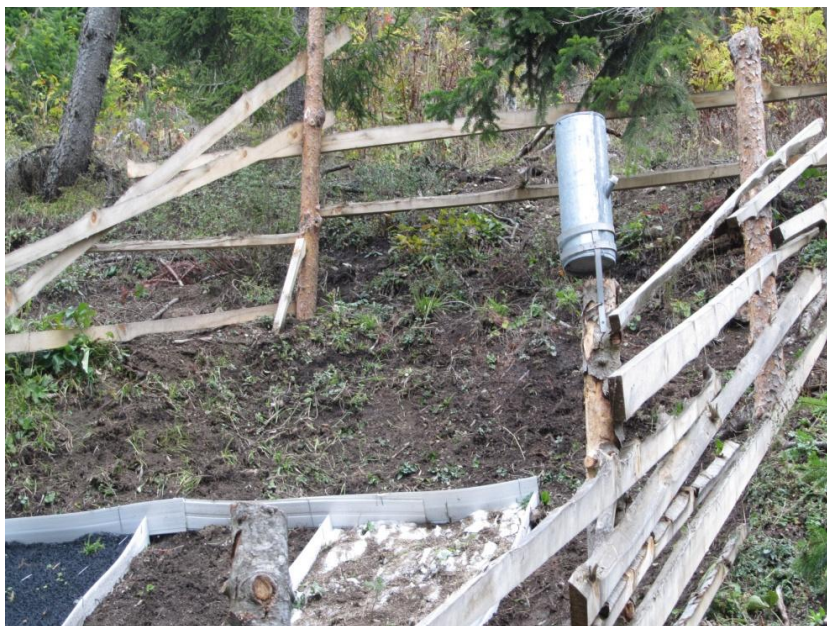
**სურ. 6. საკვლევე პოლიგონზე განთავსებული პლუვიოგრაფი**

ნახანძრავ-ეროზირებულ ფერდობზე ჩვენ მიერ მოწყობილი საკვლევი ინტეგრირებული პოლიგონის შესაძლებლობები უნიკალურია, რადგან მის ფარგლებში ერთდროულად განხორციელდა როგორც ნიადაგის ეროზიის დინამიკის შესწავლა, ასევე ნიადაგის ეროზიის საწინააღმდეგო 2 ერთმანეთისაგან განსხვავებული გეოხალიჩის ეფექტურობის დადგენა. მისი მუშაობის პრინციპი მდგომარეობს შემდეგში: პოლიგონის საზღვრებში მოსული ნალექების ინტენსიობის განსაზღვრა მოხდა საკვლევი ინტეგრირებული პოლიგონის ახლოს დამონტაჟებული პლუვიოგრაფის საშუალებით (იხ. სურ. 5).

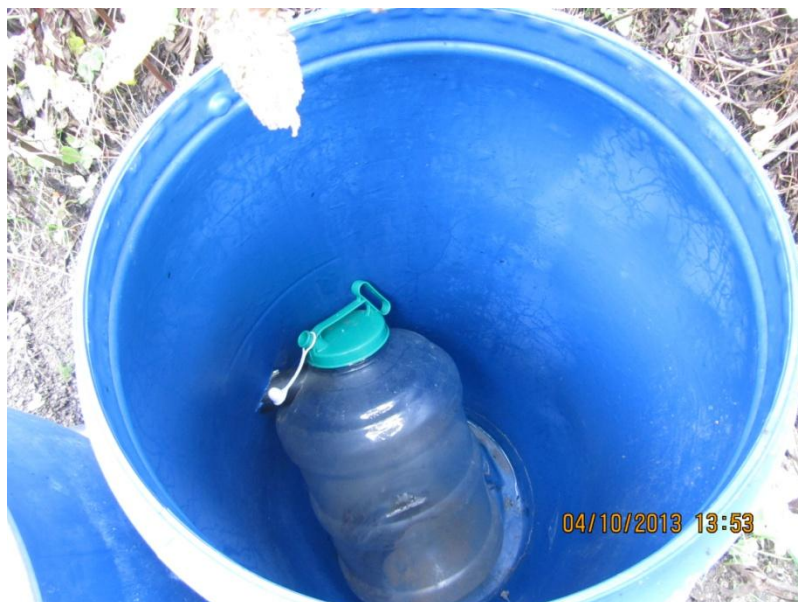
**სურ. 7. საკვლევი პოლიგონის ქვევით განთავსებულ დიდ რეზერვუარებში მოთავსებული მცირე მოცულობის ნატანმიმღები კასრები**

პოლიგონის საკონტროლო და საცდელ უბნებზე მოსული ინტენსიური ნალექის შედეგად ფორმირებული მყარი და თხიერი ჩამონადენი ნატანმიმღებისა და მიწების საშუალებით მიედინებოდა ნატანშემკრებ რეზერვუარებში (იხ. სურ. 7).

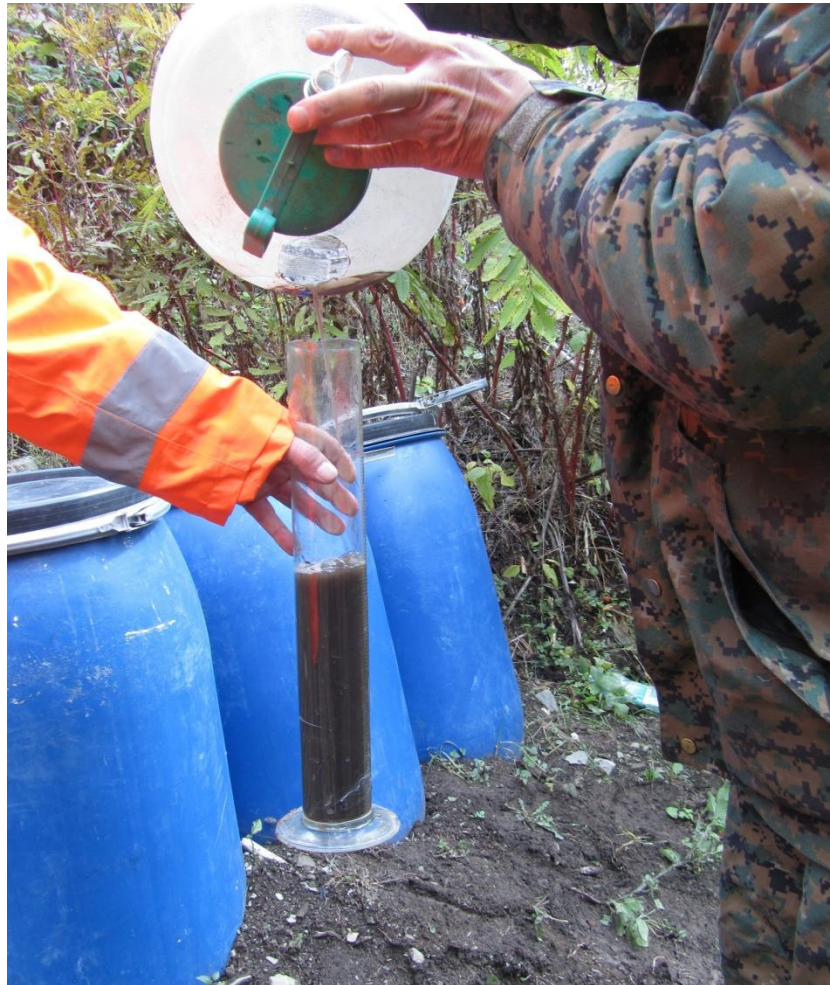
სურ. 8. ნატანმიმღები რეზერვუარიდან სინჯის აღება

საკვლევი პოლიგონებიდან ფორმირებული თხიერი და მყარი ჩამონადენის მოცულობის დადგენის შემდეგ (იხ. სურ. 8 ) ხდებოდა მღვრიე სითხიდან მყარი ჩამონადენის გამოყოფა, გარკვეული პერიოდის განმავლობაში მისი სტატიკურ მდგომარეობაში გაჩერებით (იხ. სურ. 9), შემდეგ ხორციელდებოდა მყარი ჩამონადენის გამოშრობა, აწონვა და შესაბამისად ეროზირებული ნიადაგ-გრუნტის მოცულობის დადგენა.

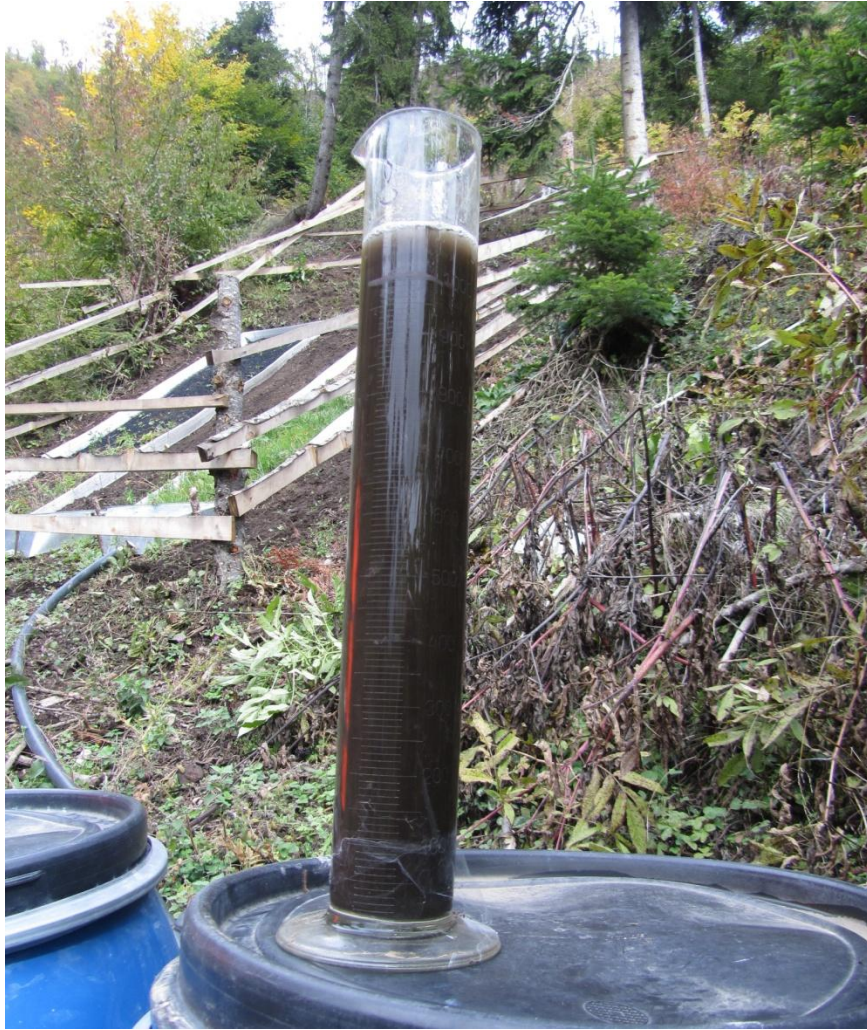
**სურ. 9. ნატანმიმღები რეზერვუარიდან აღებულ სინჯში მიმდინარე მყარი ჩამონადენის დალექვის პროცესი**

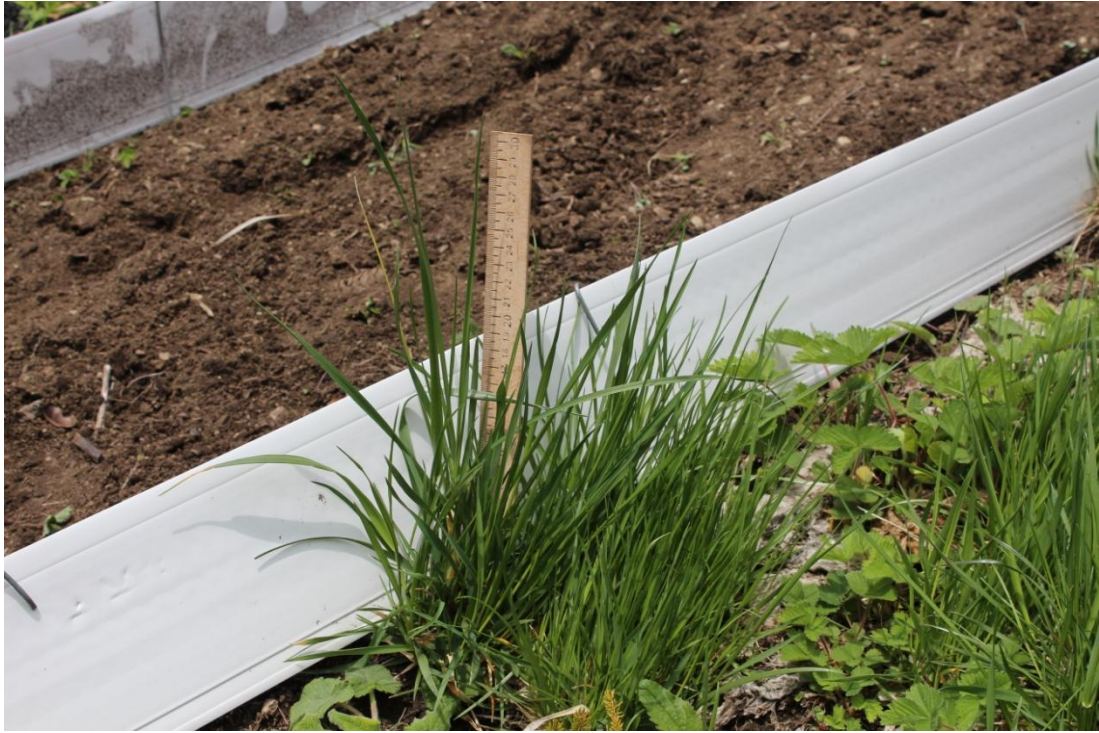
სურ. 10. გეოხალითა ნესგეოზე ამოსული მცენარეების ზრდის დინამიკის დადგენის პროცესი

საკვლევი ინტეგრირებული პოლიგონის საცდელ უბნებზე დამონტაჟებულ გეოხალიჩებში ჩათესილი ბორჯომის უნიკალური ენდემური ჯიშის ბალახოვანი და ხე-ბუჩქოვანი მცენარეების ზრდის დინამიკის განსაზღვრა განხორციელდა მცენარეთა სიმაღლეების უშუალო გაზომვების საშუალებით (იხ. სურ. 10,11,12);

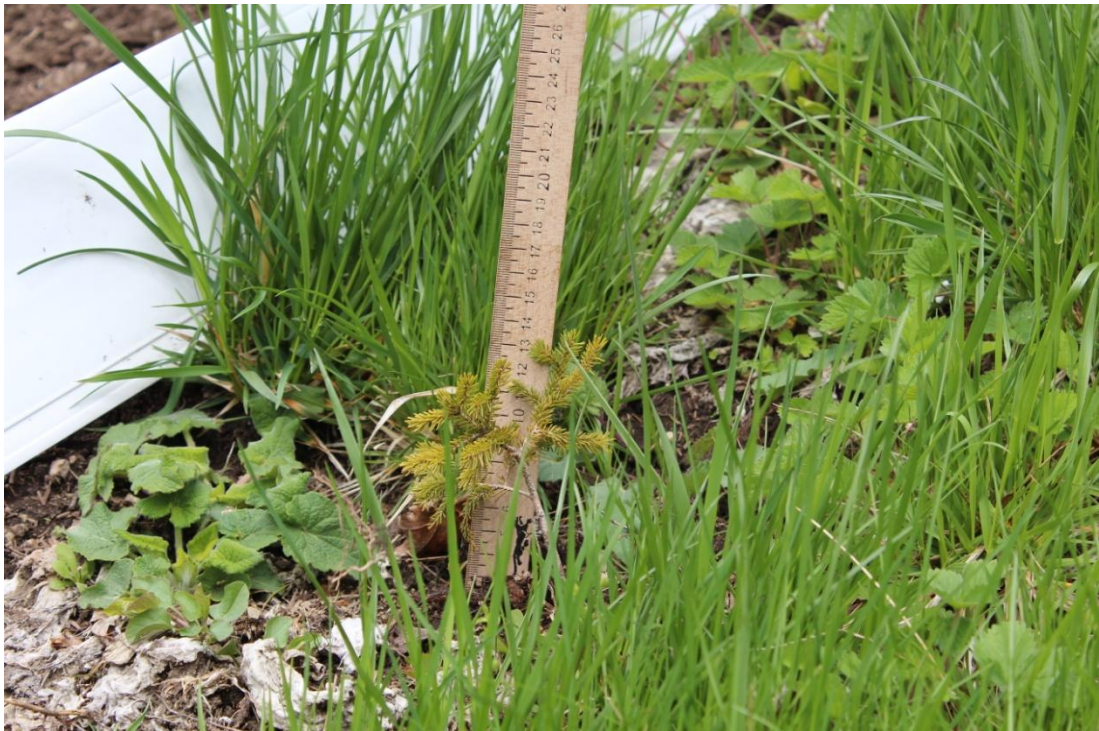
სურ. 11. გეოხალითა ნესგეოზე ამოსული ხე-მცენარეების სიმაღლეების გაზომვის პროცესი

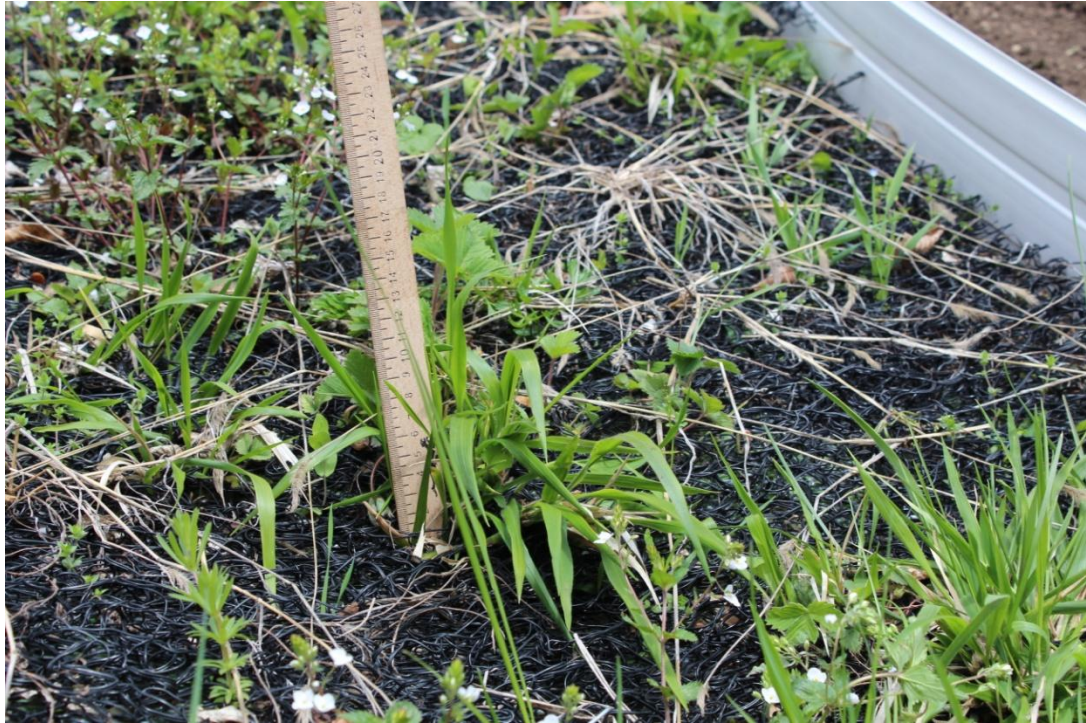
სურ. 12. გეოხალიჩა სეკუმატზე ამოსული მცენარეების  
ზრდის დინამიკის დადგენის პროცესი

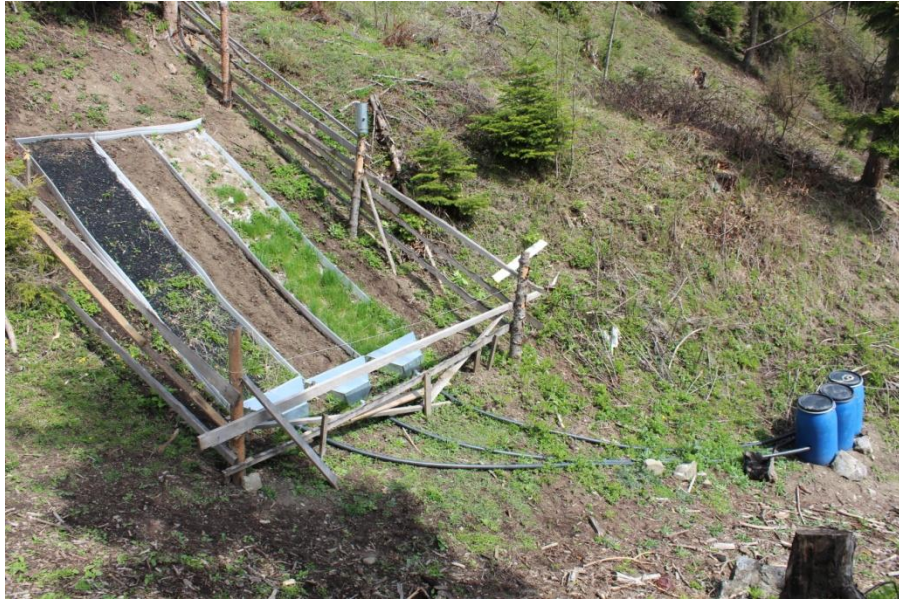
სურ. 13. საკვლევი პოლიგონის საერთო ხედი პოლიგონის მოწყობიდან 1 წლის შემდეგ

საგრანტო პროექტის მეორე პერიოდის დასრულების შემდგომ უფრო ნათელი გახდა ნახანძრალ ტერიტორიაზე მოწყობილი საკვლევი პოლიგონის II საცდელ უბანზე დამონტაჟებულ გეოხალიჩა ნესგოს ეფექტურობა (იხ. სურ. 13,14), გეოხალიჩა სეკუმატთან შედარებით, რაც შემდგომ დაგეგმილი კვლევების პერიოდში დაზუსტა (იხ. სურ. 15,16).

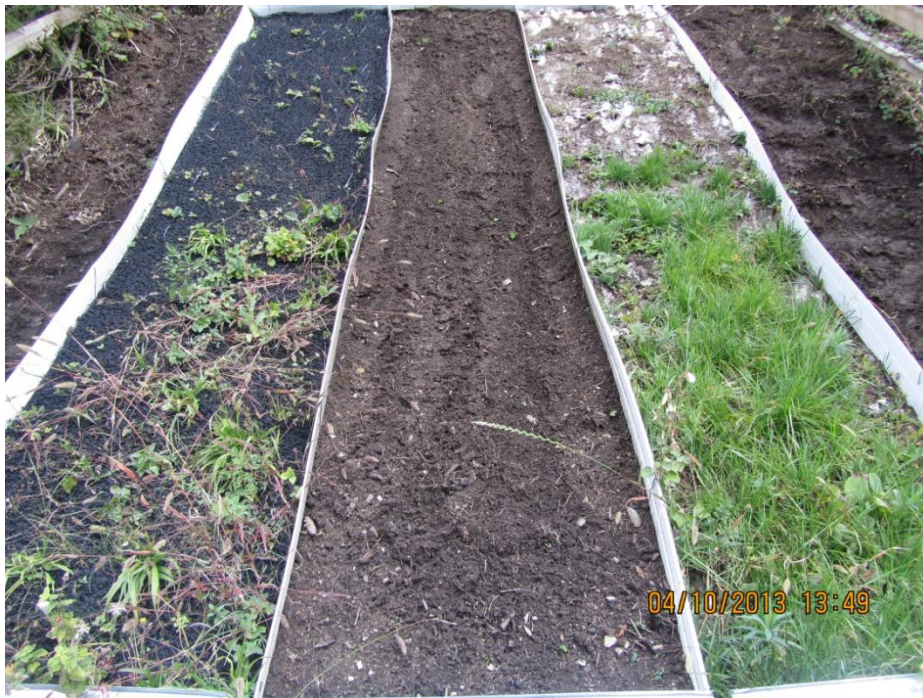
სურ. 14. საკვლევი პოლიგონის საკონტროლო და საცდელი უბნები პოლიგონის მოწყობიდან 1 წლის შემდეგ

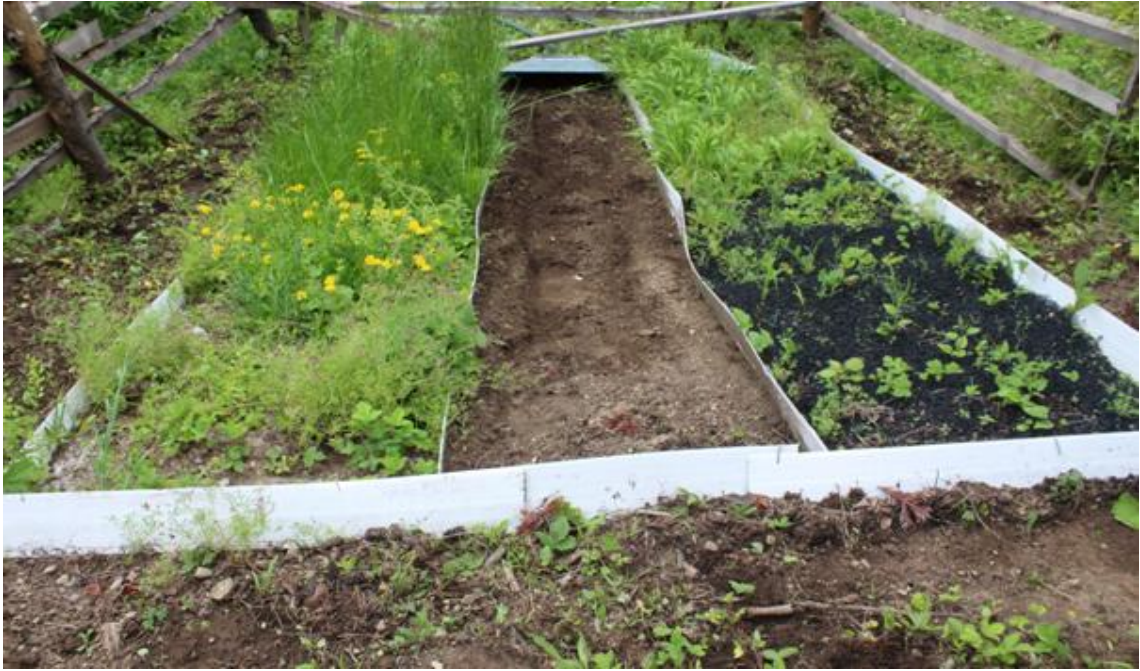
სურ. 15. საკვლევი პოლიგონის საკონტროლო და საცდელი უბნები პოლიგონის მოწყობიდან წელიწადნახევრის შემდეგ (ხედი ზევიდან ქვევით)

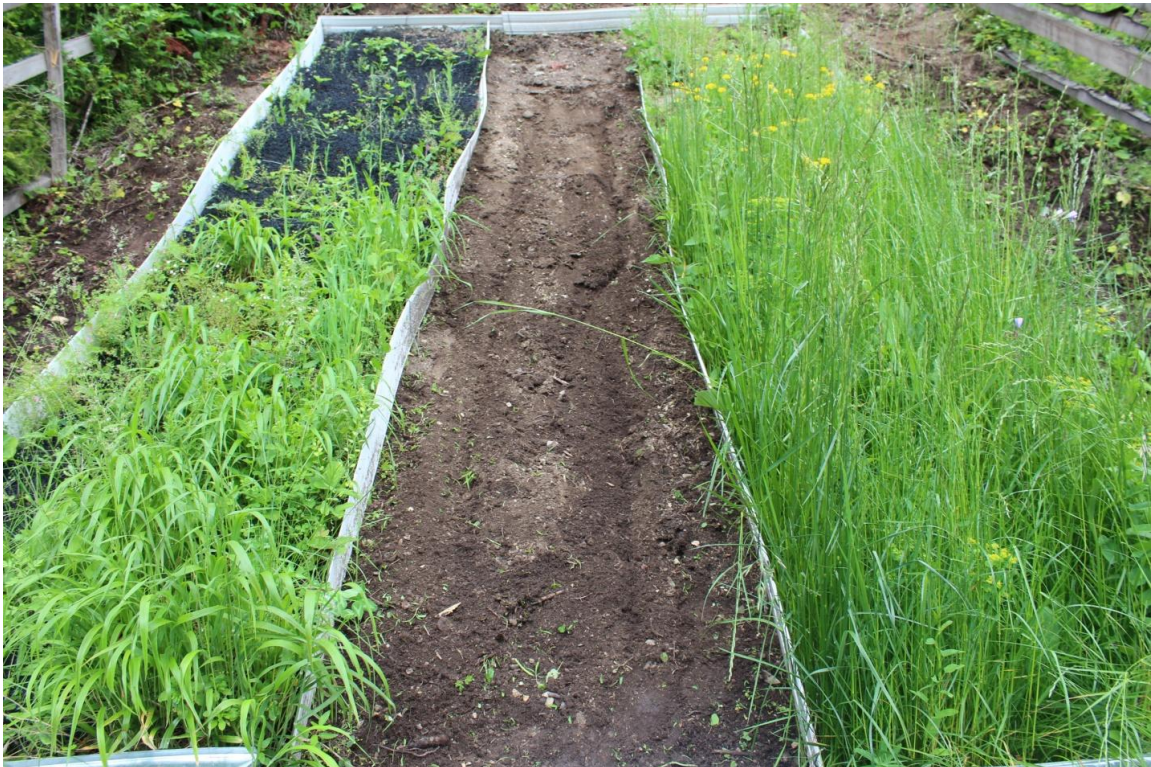
სურ. 16. საკვლევი პოლიგონის საკონტროლო და საცდელი უბნები პოლიგონის მოწყობიდან წელიწადნახევრის შემდეგ (ხედი ქვევიდან ზევით)
