საქართველოს ზოგიერთი ისტორიულ-კულტურული ძეგლის  
ტექნიკური მდგომარეობის კვლევა ექსპერიმენტული და რიცხვითი  
მეთოდების შერწყმით

დოქტორის აკადემიური ხარისხის მოსაპოვებლად  
წარდგენილი დისერტაციის

ა ვ ტ ო რ ე ფ ე რ ა ტ ი

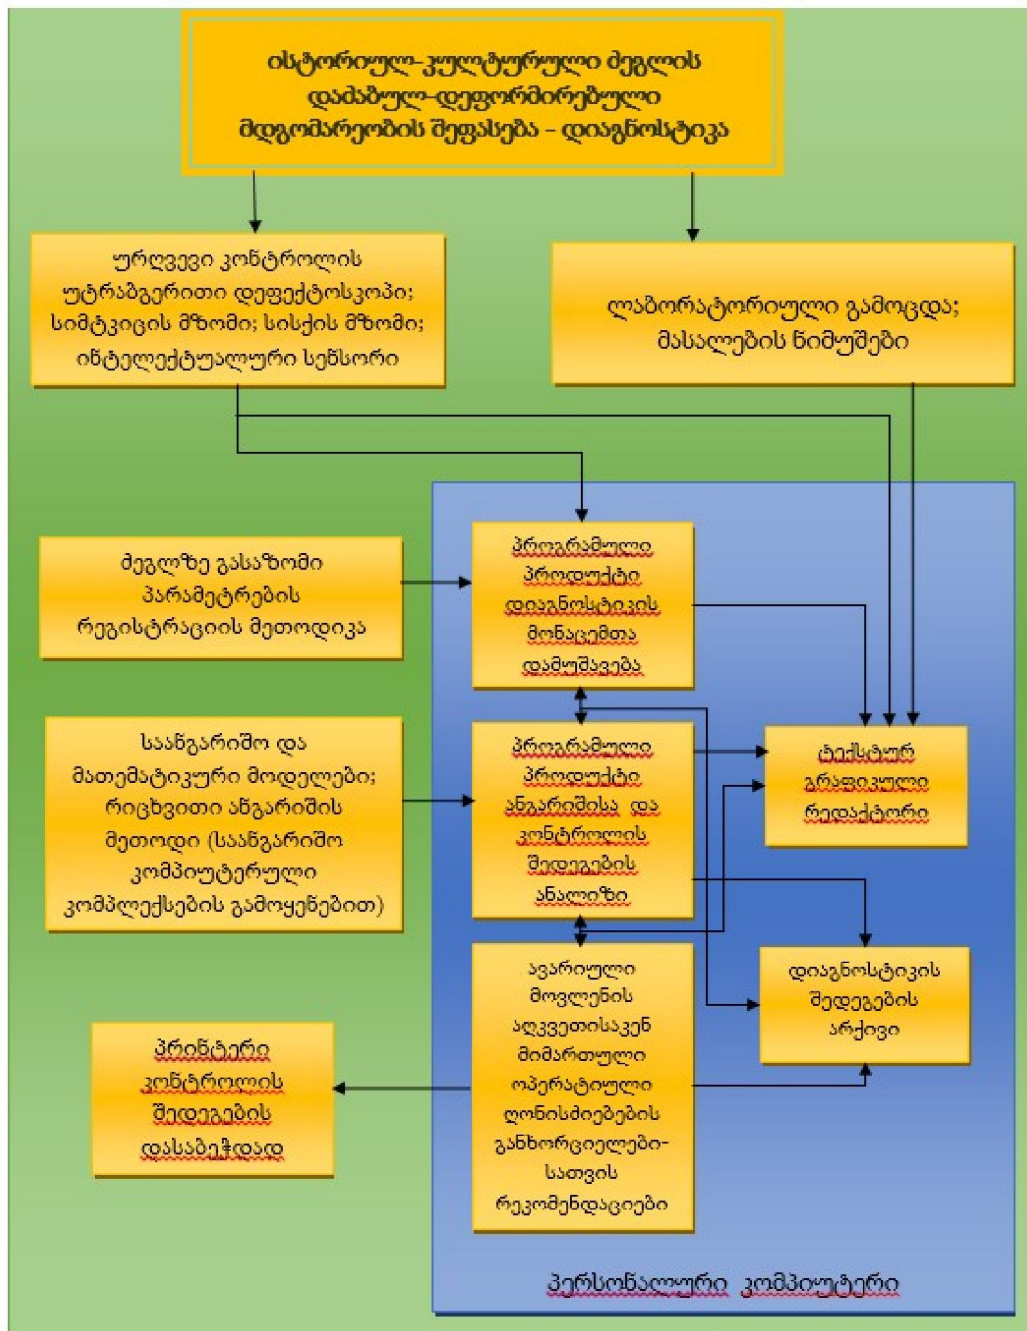
ნახ. 10. ისტორიულ-კულტურული ძეგლის დამაბულ-დეფორმირებული მდგომარეობის აპარატულ-კომპიუტერული დიაგნოსტიკის ბლოკ-სქემა

მეოთხე თავში დამუშავებულია ისტორიულ-კულტურული ძეგლების კონსტრუქციების დამაბულ-დეფორმირებული მდგომარეობის დიაგნოსტიკის ექსპერიმენტული და რიცხვითი მეთოდების ერთობლიობის სრულყოფა. წარმოდგენილია ისტორიულ-კულტურული ძეგლის დამაბულ-დეფორმირებული მდგომარეობის აპარატულ-კომპიუტერული დიაგნოსტიკის ბლოკ-სქემა (ნახ. 10).

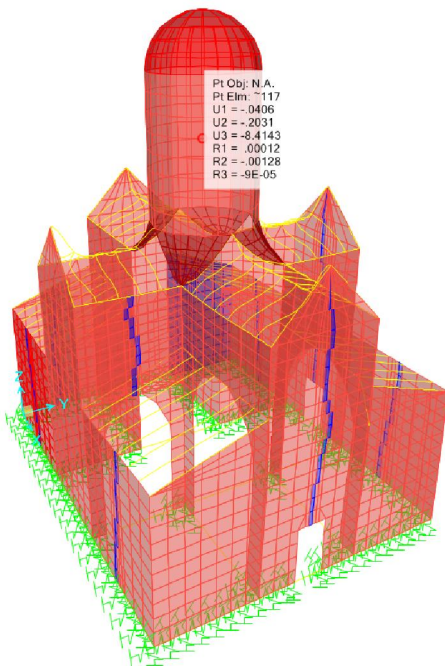
ნახ. 14 ა. გადაადგილებები ქარის დატვირთვის დროს, SAP2000

ქარის დატვირთვით მიღებული მაქსიმალური გადაადგილება შიხიანის „აღდგომის“ ტაძრისათვის არის 20 მმ, რაც დასაშვებია, შესაბამისი ნორმების გათვალისწინებით ხოლო სეისმიკის ზემოქმედების შედეგად ვიღებთ მაქსიმალურ გადაადგილებას, მნიშვნელობით – 146 მმ, რაც საკმაოდ დიდ გადაადგილებას გვაძლევს. რომის ქუჩა N4-ში მდებარე შენობაზე ქარის დატვირთვით მიღებული მაქსიმალური გადაადგილებაა 7 მმ, რაც დასაშვებია, ხოლო სეისმიკის ზემოქმედების შედეგად ვიღებთ მაქსიმალურ გადაადგილებას, მნიშვნელობით – 10 მმ, რაც ასევე დასაშვებია.

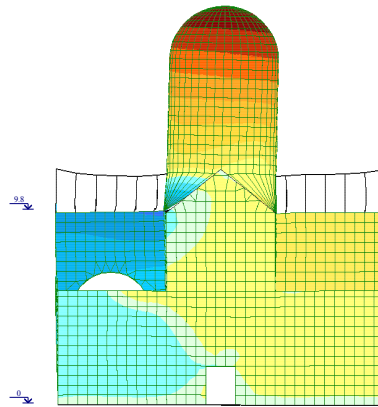
ნახ. 15 ა. გადაადგილებები ქარის დატვირთვის დროს, LIRA SAPR 2013

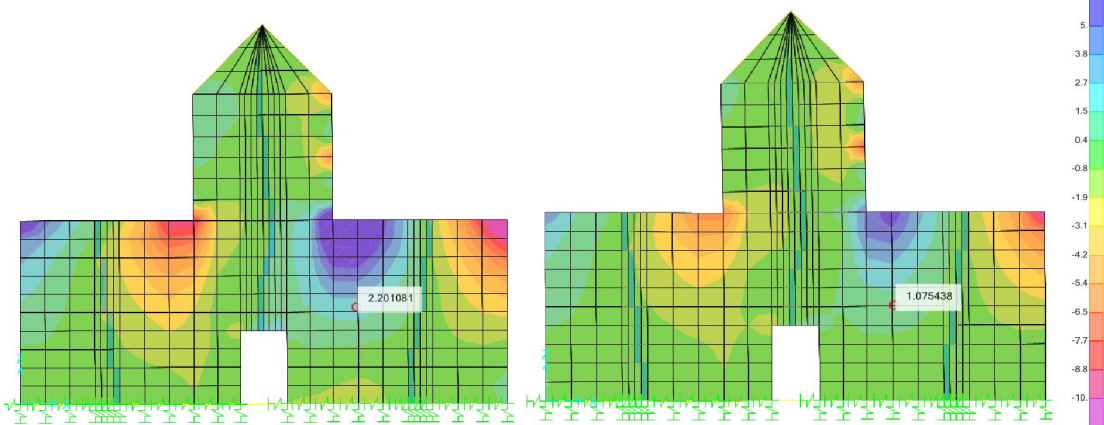
ნახ. 16 ა. ძაბვების განაწილება დასავლეთ ფასადზე მოდელის გაძლიერებამდე, SAP2000

ნახ. 16 ბ. ძაბვების განაწილება დასავლეთ ფასადზე გაძლიერებულ მოდელში, SAP2000

ძაბვების დასაშვები ზღვარი აღნიშნული ტიპის შენობებისათვის წარმოადგენს 1,1-ს, რაც აღებულია ქვისა და არმოქვის კონსტრუქციების ნორმებიდან (СНиП II-22-81).

ანგარიშმა გვიჩვენა, რომ ძაბვები გაძლიერებულ მოდელში აკმაყოფილებს შესაბამის ნორმებს.

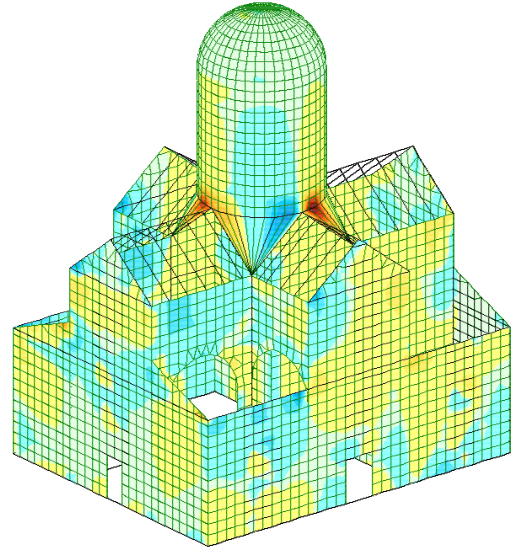
ნახ. 19 ბ. ძაბვების განაწილება  
გაძლიერებული ტაძრის სრულ  
კონსტრუქციაზე, LIRA SAPR 2013

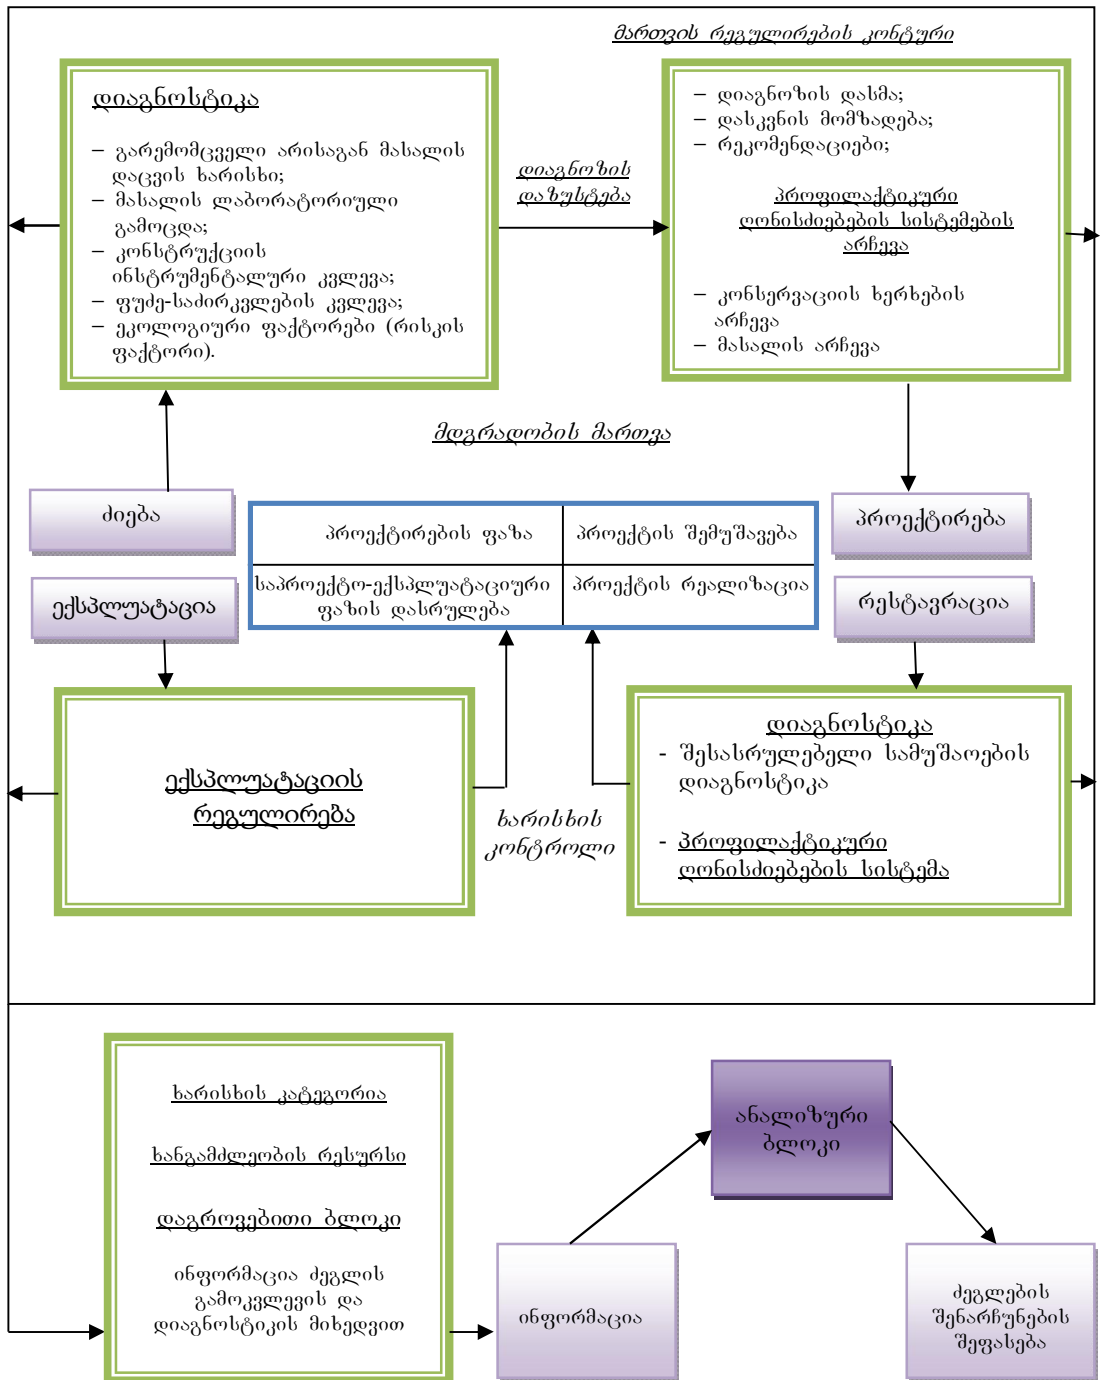
ნახ. 4.62. ისტორიულ-კულტურული ძეგლის მდგომარეობის მართვის ბლოკ-სქემა

დამუშავებულია საპროექტო ანალიზის სქემა ძეგლის სიცოცხლის ციკლის მიხედვით და ამ ანალიზში განსაზღვრულია სისტემური დიაგნოსტიკის ადგილი.
