“საკულტო ნაგებობის მზიდ ელემენტებში გამოყენებული მასალის
მექანიკური მახასიათებლების კვლევა თანამედროვე
მეთოდებით და მათი საიმედოობის უზრუნველყოფა“

ავტორეფერატი

სადოქტორო პროგრამა: „მშენებლობა“ 0406

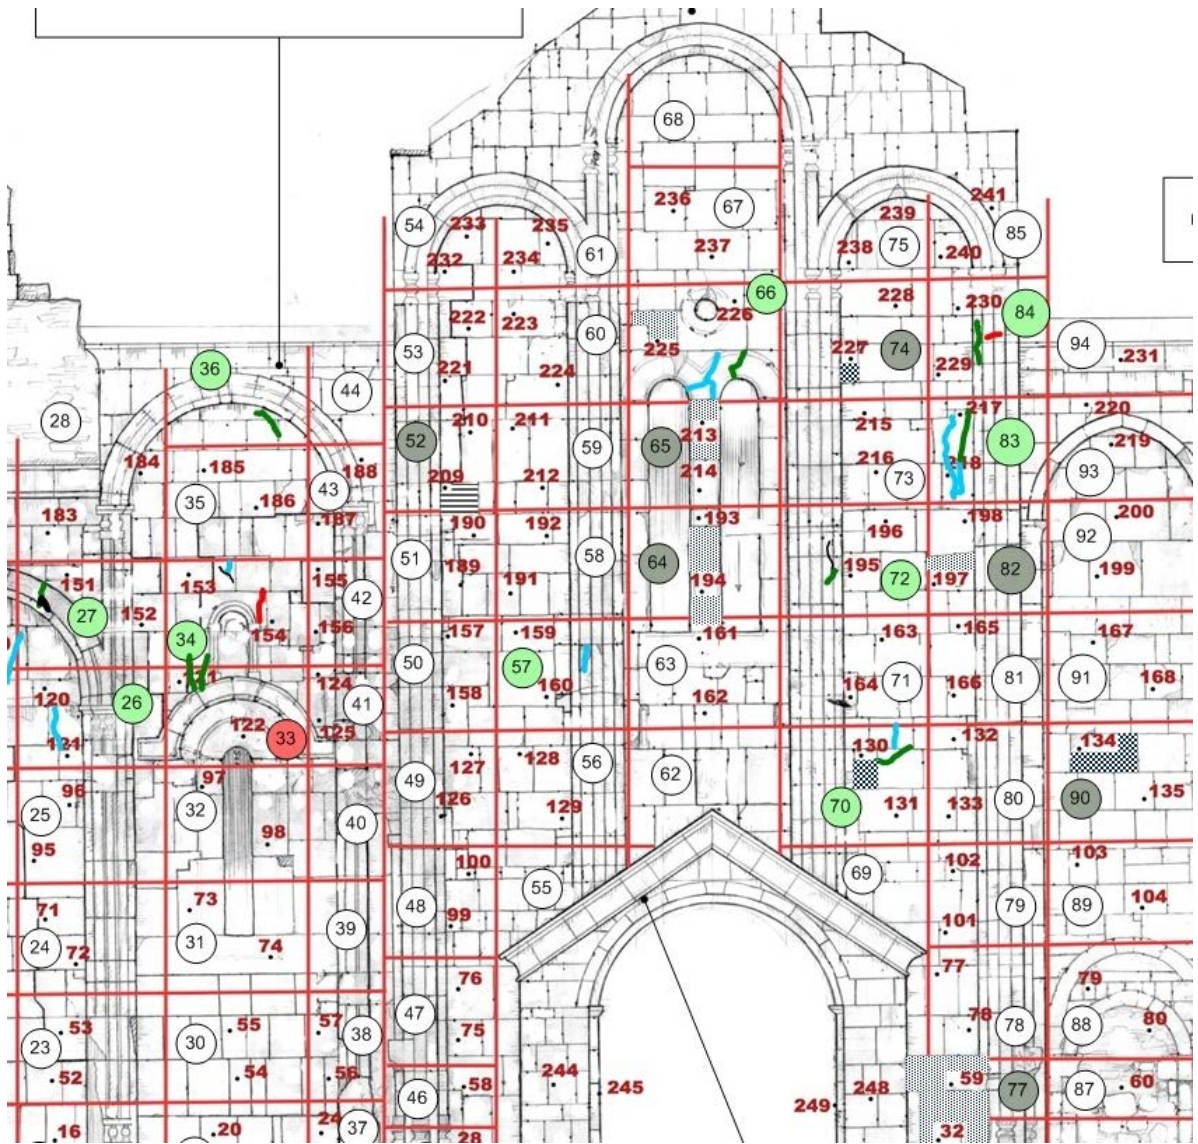
ნახ.2. ჩრდილოეთ ფასადის კედლის ტექნიკური კვლევის რუქა დაზიანებებითა და საკვლევი წერტილებით.

შესწავლილი იქნა „ძველი“ დუღაბის შემადგენლობა და ფიზიკურ-მექანიკური მახასიათებლები. სინჯები აღებული იქნა ტაძრის კონსტრუქციების სხვადასხვა ადგილებიდან, სვეტის თავსა და ბურჯებს შორის განთავსებული დუღაბი (ნახ.2). კვლევების შედეგები მოცემულია ცხრილ 2-ში.

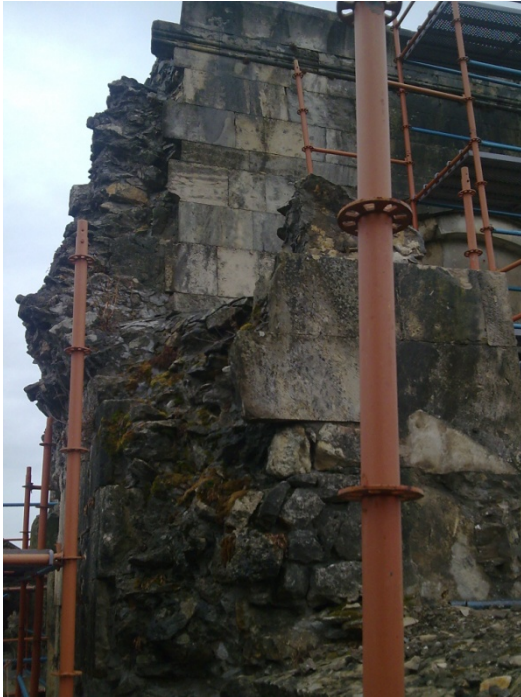
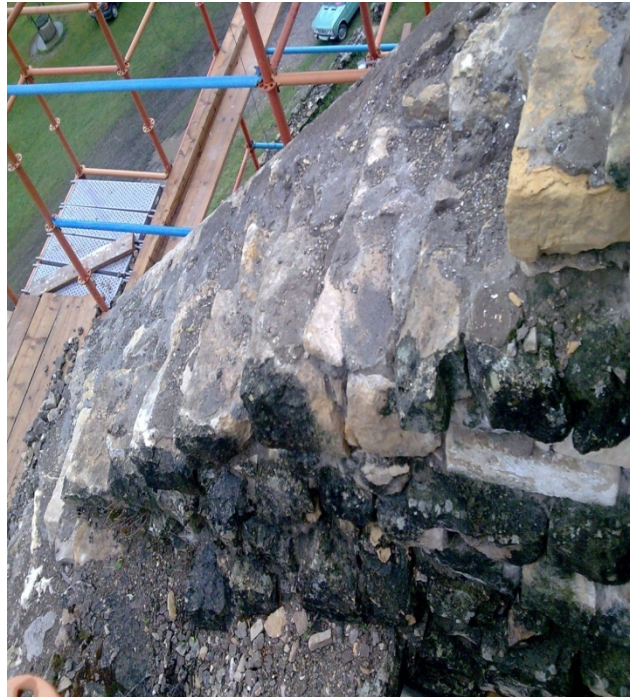
ნახ.3. დასაცემენტებლად გამზადებული კედლის ფრაგმენტი.

გეო-რადარული დაკვირვებით „თალის ზედა ნაწილში კონტაქტი ქვებს შორის მეტად დასუსტებული და წყობაც არაერთგვაროვანია, რაც გამოხატულია მრავლობით არეკვლებში. კონკრეტულ ყურადღებას იპყრობს თალის ზედა ნაწილის მარჯვენა ნაპირში მკვეთრად გამოხატული, 2 მ-ე სიგრძის ამრეკლი ზედაპირი დაახლოებით 0,5მ სიღრმეზე, რომელიც მხოლოდ სულ ზემოთა პროფილებზე დაიკვირვება და სავარაუდოდ გრძელდება თალის სულ ზედა ნაწილშიც, სადაც ვერ მოხერხდა გეო-რადარით კვლევა“ ნახ.3.

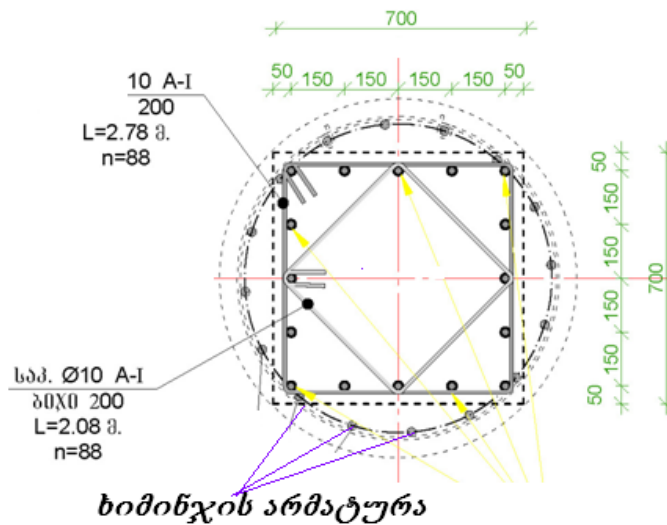
ნახ.5. მონოლითური რკინაბეტონის სვეტებისა და ხიმინჯების არმირების სქემა.

ნაბურღ-ინექცირებული ხიმინჯების გამოყენება პროგრესული მეთოდია, რადგან ფუძე-საძირკვლების ასეთი მეთოდით გამაგრება ამაღლებს ფუძე-გრუნტების სეისმურ თვისებებს, და ამ მეთოდით გაძლიერებული შენობა-ნაგებობისათვის სეისმური დატვირთვა უკვე კატასტროფულ საფრთხეს არ წარმოადგენს (ნახ.5).
