საქართველოს ტექნიკური უნივერსიტეტი

ვიქტორია ბერიძე

არქიტექტურული მემკვიდრეობის ძეგლთა აღდგენა-გამლიერების და
სეისმომდევობის ამალღების კონსტრუქციული ღონისძიებები

წარმოდგენილია დოქტორის აკადემიური ხარისხის მოსაკოვებლად

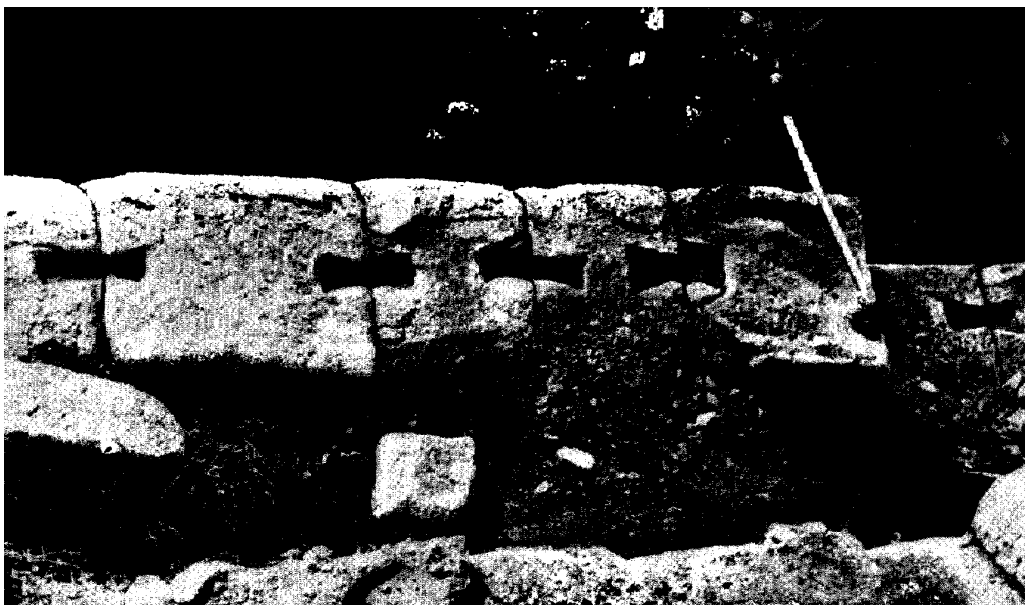
7. კედლის მშრალი წყობა „მერცხლის კუდის“ჩაჭედვით;

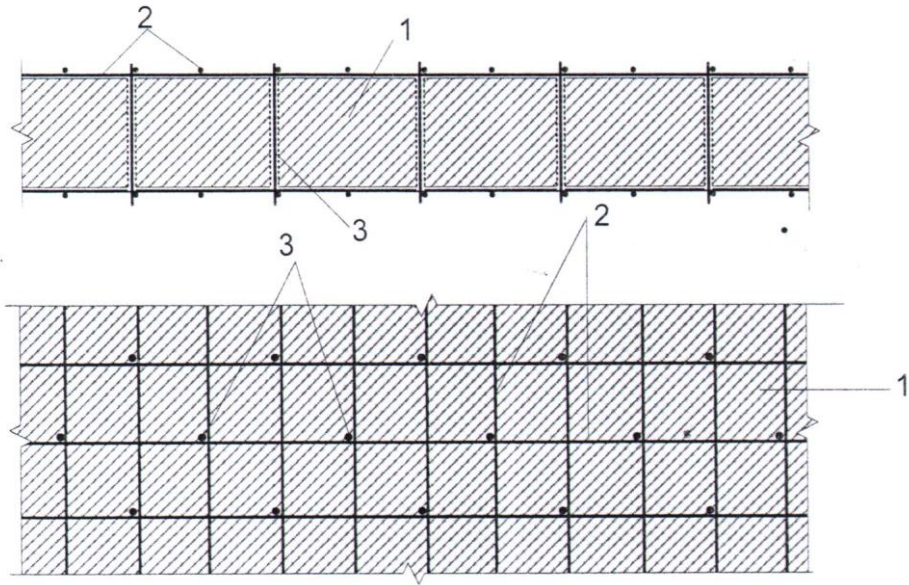
ნახ.1.20 აგურისა და ქვის კედლების გაძლიერება არმირებული ტორკრეტბეტონით

1-კედელი; 2-ბადე $\Phi 8-10A-I$, 3) ანკერი $\Phi 812A-I$

აგურისა და ქვის მზიდ კედლებში ბზართა მნიშვნელოვანი კონცენტრაციის შეთხვევაში ხშირად მიმართავენ გაძლიერების მეთოდს არმირებული ტორკრეტბეტონის მეშვეობით, ამ დროს მზიდი კედლის ორივე მხარეს მთელ ფართზე ამონტაჟებენ 8-10 A-I კლასის არმატურისაგან შედგენილ ბადეებს. არმატურებს შორის ბიჯი არ უნდა აღემატებოდეს 15 -20 სმ-ს. კედლის ორივე მხარეს მოწყობილ ვერტიკალური ბადეები ერთმანეთს უკავშირდებიან კედლის სისქეში მოწყობილი ჭადრაკულად განლაგებულ ხვრელებში მოთავსებულ 12 A-I არმატურის ღეროების მეშვეობით (ნახ.1.20).ბადეები მონტაჟის შემდგომ იფარებიან მაღალი სიმტკიცის ცემენტქვიშის ხსნარით, რომელშიც ცემენტისა და ქვიშის პროცენტული

შემადგენლობა თანაბარია. ხსნარის მისხმა კედლებზე ხორციელდება წნევით სპეციალური ტორკრეტაპარატის მეშვეობით.

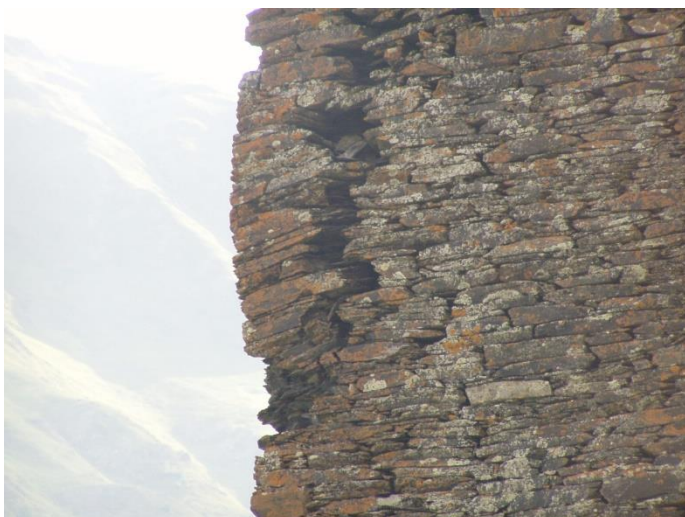
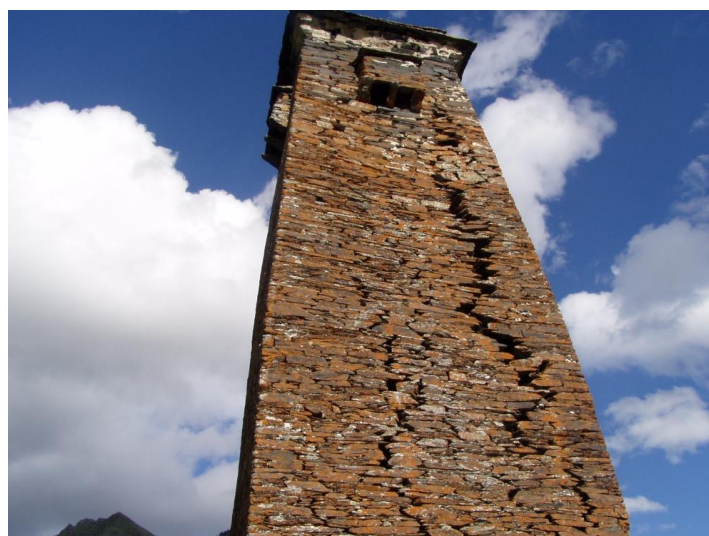
კვავლოს კოშკის დაზიანებული ფრაგმენტები
