სეისმური ზემოქმედების დროს რეგულარობის
დარღვევის მქონე რკინაბეტონის კონსტრუქციების
მდგრადობა

წარდგენილია დოქტორის აკადემიური ხარისხის მოსაპოვებლად

სადოქტორო პროგრამა: „მშენებლობა“

2023 წ

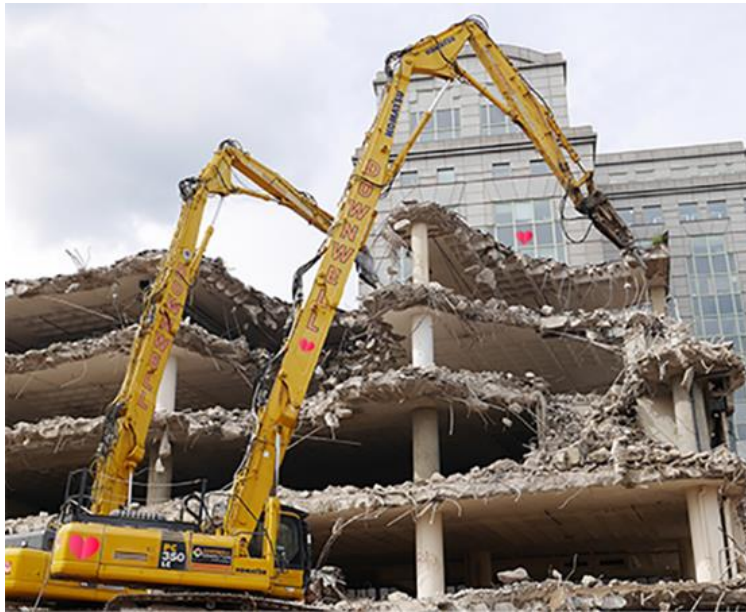
სურ.1.0

3. დემონტაჟი(სურ.1.0): თუ შენობა სახიფათოა და მისი შეკეთება შეუძლებელია, შეიძლება საჭირო გახდეს მისი დემონტაჟი. დემონტაჟი გულისხმობს შენობის ფრთხილად დეკონსტრუქციას კონტროლირებადი წესით, ხშირად დაწყებული ზემოდან და ქვევით. ეს შეიძლება გაკეთდეს ამწეების, ექსკავატორების ან სხვა მძიმე ტექნიკის გამოყენებით. დემონტაჟი შეიძლება იყოს რთული და საშიში პროცესი და უნდა განხორციელდეს მხოლოდ გამოცდილი პროფესიონალების მიერ.

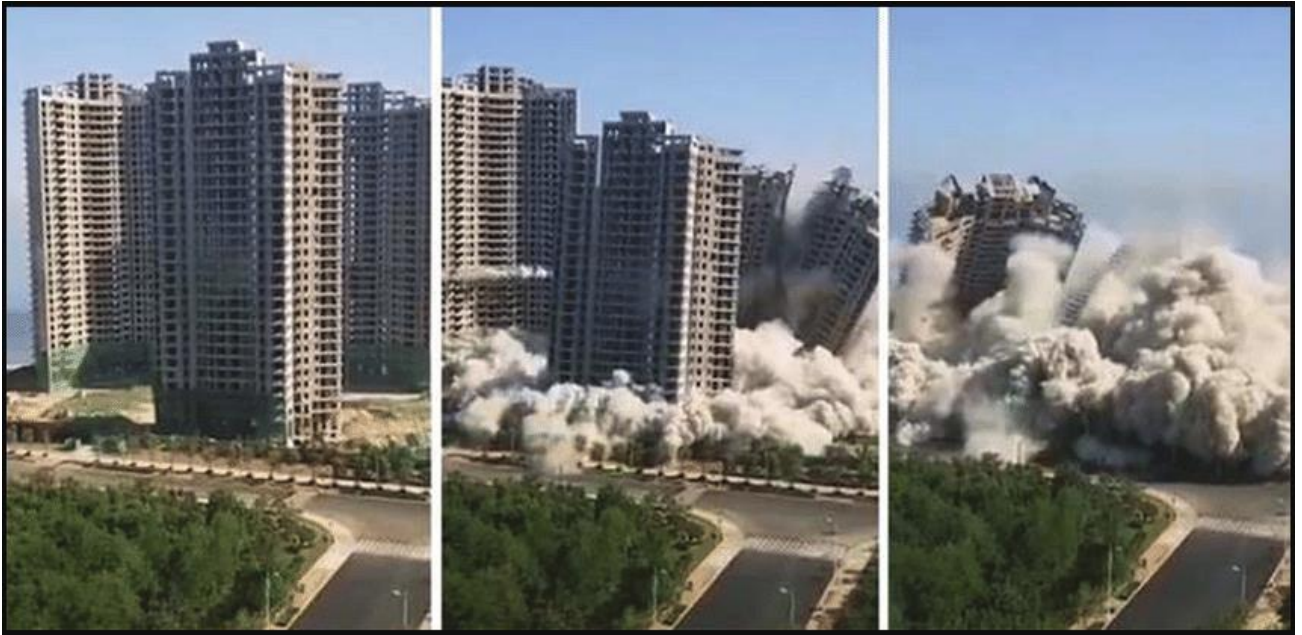
სურ.1.1

4. კონტროლირებადი დანგრევა(სურ.1.1): ზოგიერთ შემთხვევაში შეიძლება საჭირო გახდეს შენობის დანგრევა სწრაფად და ეფექტურად. ეს შეიძლება განხორციელდეს კონტროლირებადი დანგრევით, რაც გულისხმობს ასაფეთქებელი ნივთიერებების ან სხვა მეთოდების გამოყენებას შენობის კონტროლირებადი გზით დასანგრევად. კონტროლირებადი დანგრევა მოითხოვს ფრთხილად დაგეგმვასა და შესრულებას მუშების და მიმდებარე შენობების უსაფრთხოების უზრუნველსაყოფად.

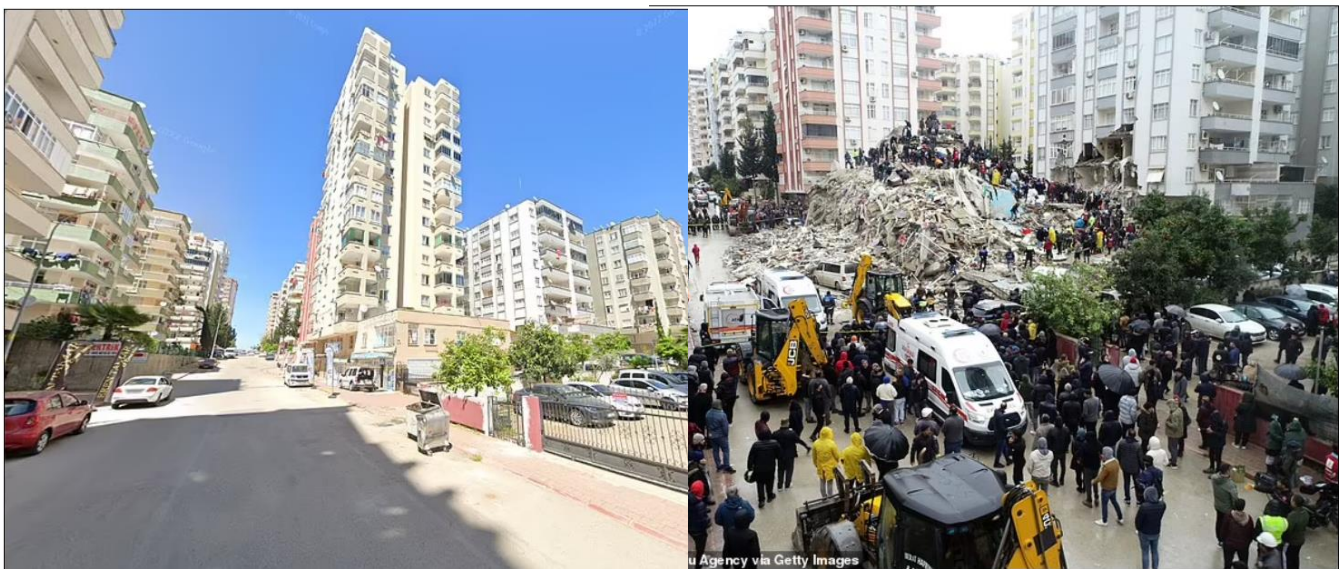
სურ.5

ფოტოებიდან ჩანს, რომ საპორტო ქალაქ ისკენდერუნში კიდევ ერთი ახლახან აშენებული საცხოვრებელი კორპუსი დიდწილად განადგურდა. 16 სართულიანი შენობის გვერდი და უკანა მხარე მთლიანად ჩამოინგრა (სურ.5), რის გამოც მხოლოდ შენობის ნაწილია დგას.

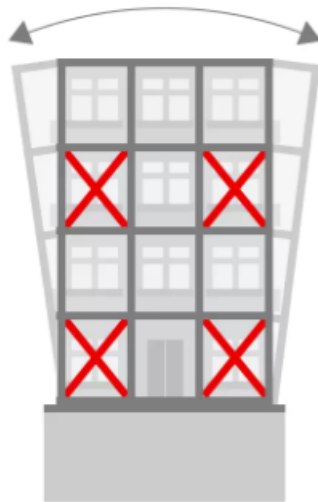
Basic strengthening required by law - violent shaking and some damage
