საქართველოს ტექნიკური უნივერსიტეტი

საპონტეინერო სპორტული ფიზიკამთავრობით 20<sup>1</sup> და 40<sup>1</sup>

$20^i$  და  $40^i$  საკონტეინერო სპრედერების დიოთონკონსტრუქციის

ტექნიკური მდგომარეობის გამოკვლევის აქტები

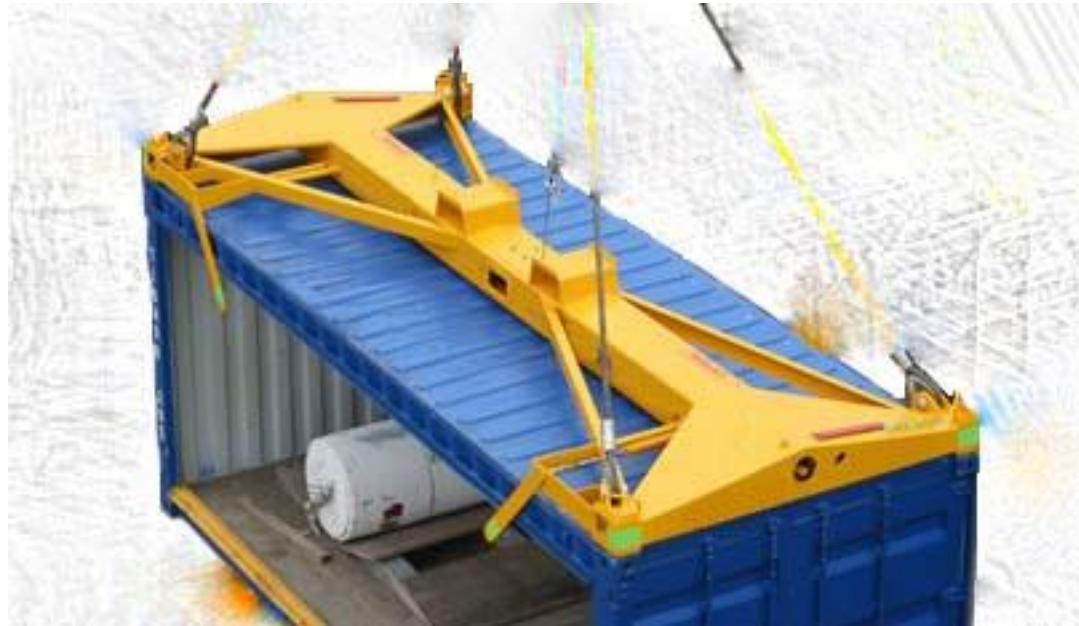
სურ. 14 მოდერნიზირებული ტრაგერსა-სპრედერი

ჩვენ მიერ შემოთავაზებულია  $20'$  და  $40'$  კონტეინერების გადასატვირთი სპრედერის გამარტივებული კონფიგურაციის მქონე კონსტრუქცია (სურ 14), რომლის გვერდითი ძელების გარე კედლები დაყვანილი სიხისტის შემცირების მიზნით აღჭურვილია ფურცლების ნაკრებით, რაც საშუალებას იძლევა მიღებული იქნას მაღემპფირებელი ეფექტი და აცილებული იქნეს სპრედერის ლითონკონსტრუქციის რღვევა.
